## **Vyjádření k jakostnímu stavu dřevěných konstrukcí objektu:**

**Orságův dům**

Velké Karlovice čp. 269

Praha 20. srpna 2024

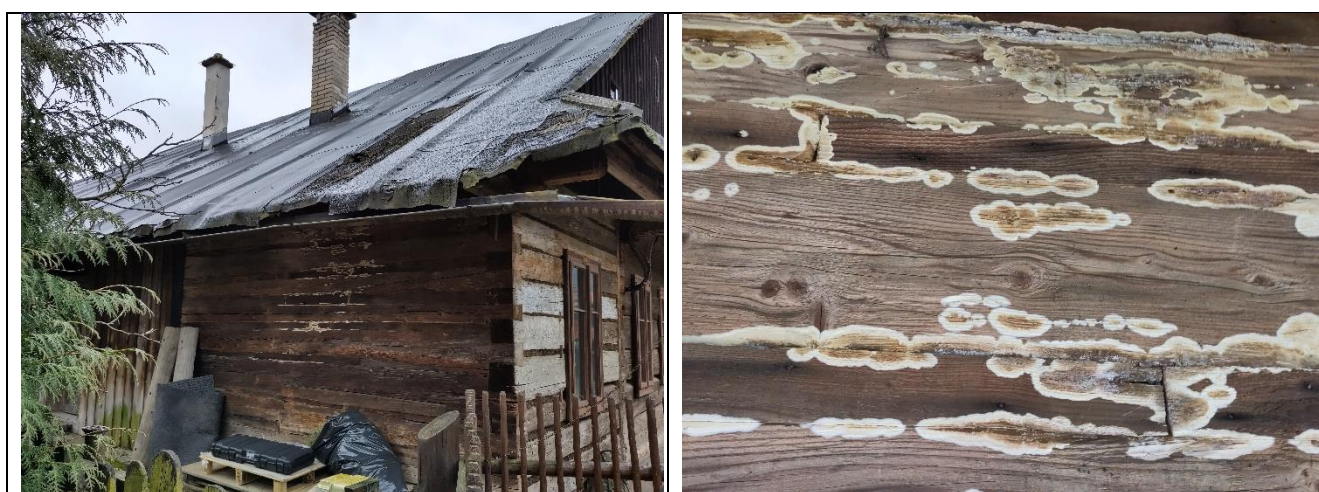
Roubení stěn v přízemí objektu je, z hlediska poškození dřeva biologickými dřevokaznými činiteli, v relativně dobrém jakostním stavu. Většina trámů je bez známek biologického poškození nebo se stopami poškození povrchového charakteru. Na několika málo místech bylo zjištěno výraznější lokální poškození dílčích částí trámů působením dřevokazných hub – především v severní části východní obvodové roubené stěny (výskyt plodnic dřevokazných hub na boční ploše trámů, krycích profilech mezer a v mezerách mezi trámy na výplni) a ve vrchní partii střední části východní obvodové roubené stěny. Poškození trámů koreluje s místy poškození střešní konstrukce.

*Severní část východní roubené stěny (pohled a detail) – plodnice dřevokazných hub na trámech roubení pod místem s porušenou střešní krytinou – stav pře provedením prvotní sanace (foto T. Dostál).*

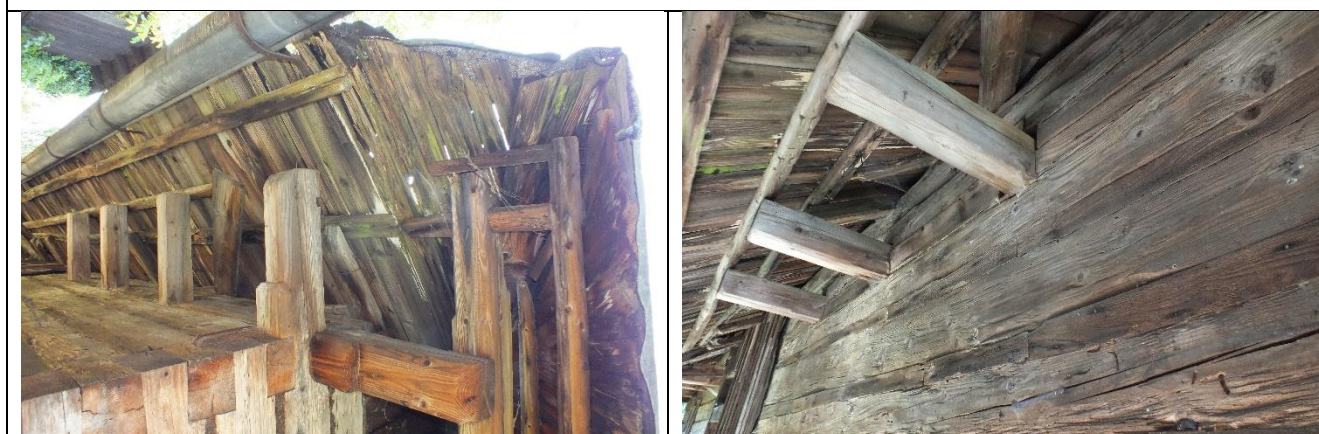
*Poškozený střešní plášť v severovýchodní části objektu.*

*Stav roubení po prvotní sanaci.*

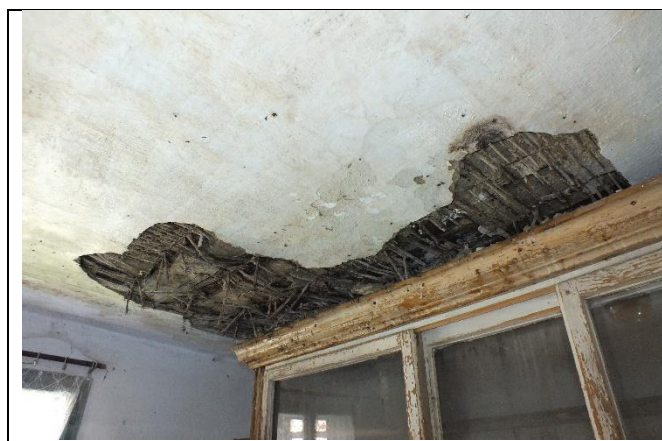
Stropní konstrukce nad prvním nadzemním podlažím tvoří Rovněž stropní konstrukce většiny místností v objektu podhled z vápenné omítky na rákosové rohoži připevněné k prkennému podbíjení stropních trámů. V některých místnostech jsou zdobené barevnými malbami různého provedení a stáří. Většina stropních konstrukcí je, z hlediska poškození dřeva biologickými dřevokaznými činiteli v relativně dobrém až mírně zhoršeném jakostním stavu. Výjimku tvoří stropní konstrukce v obou místnostech při východní straně objektu, které jsou v některých místech v havarijním stavu – výrazně poškozené činností dřevokazných hub i larev dřevokazného hmyzu (opět v korelaci s poruchami střešního pláště). Na dvou místech již došlo ke kolapsu nosné konstrukce a na některých dalších k odpadnutí omítkového podhledu.

*Místnost v severovýchodní části objektu – kolaps části nosné stropní konstrukce.*

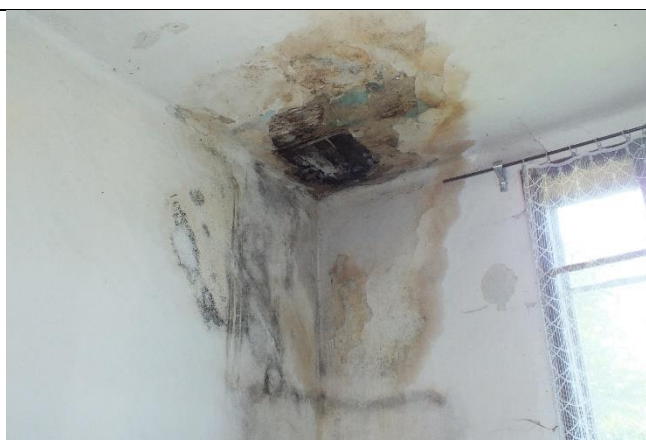
*Místnost v severovýchodní části objektu – kolaps části nosné stropní konstrukce.*

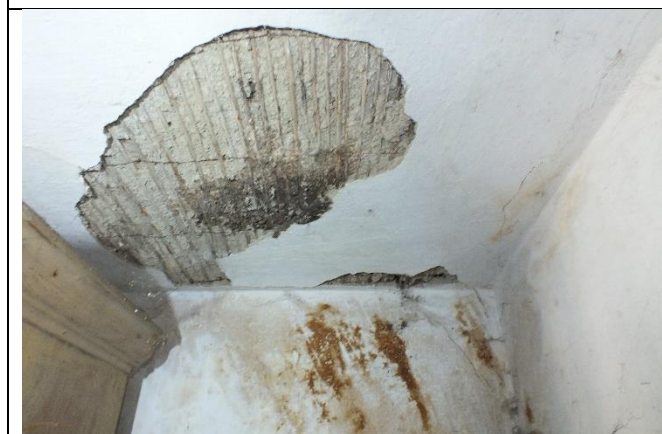
*Místnost v severovýchodní části objektu – odpadnutí části podhledu.*

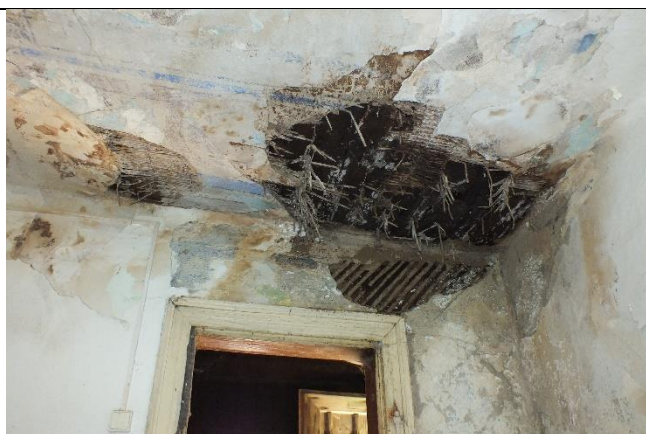
*Místnost v jihovýchodní části objektu – kolaps části nosné stropní konstrukce.*

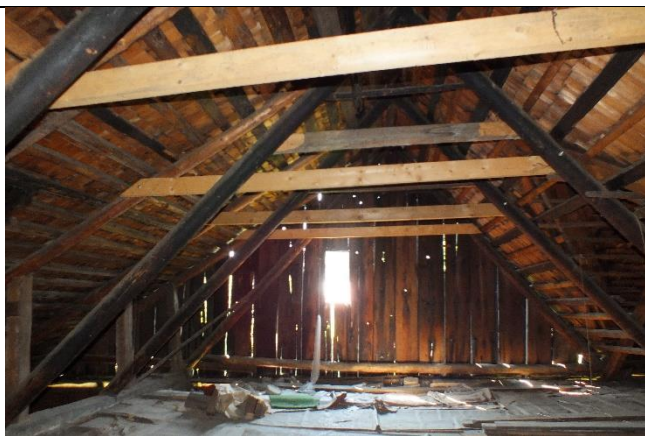
*Torzo krovové konstrukce původní stavby – tmavě zbarvené konstrukční prvky.*

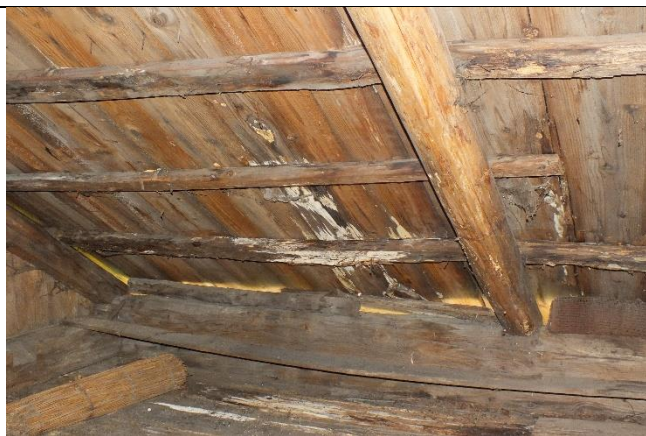
Torzo krovové konstrukce původního objektu z osmnáctého století tvoří několik krokví a pozednice. Původní prvky jsou, z hlediska poškození dřeva biologickými dřevokaznými činiteli v relativně dobrém jakostním stavu. Krovová konstrukce nesoucí současný střešní plášť (pravděpodobně mladší – pocházející z doby rozšíření původní stavby o přístavbu na východní straně a vikýře na západní straně objektu) je, z hlediska poškození dřeva biologickými dřevokaznými činiteli ve zhoršeném jakostním stavu. Nejvíce poškozené jsou nosné konstrukční prvky a šindelová krytina v severní a střední části východní střešní roviny a konstrukční prvky v patních částech krovů vikýřů (především v úžlabí mezi oběma krovy). Zjištěné poškození opět v koreluje s poruchami celistvosti střešního pláště.

*Poškození šindelové krytiny a krovu v severní části východní střešní roviny.*

- Vzhledem k rozvoji a aktivnímu působení biologických dřevokazných činitelů v jednotlivých konstrukcích doporučuji provést co nejdříve opravu (byť provizorní) veškerých netěsností střešního pláště a zamezení průniku srážkové vody do objektu.
- V místech s patrným výskytem dřevokazných hub provést lokální sanaci napadených prvků (jejich částí) některou z fyzikálních (mikrovlnné záření, tepelné záření, ozonizace apod.) nebo chemických (biocidní přípravky s účinností typu Ip, Fa, Fb, P) metod.
- Provést podrobnou pasportizaci všech dřevěných konstrukcí z hlediska jejich historické, řemeslné, umělecké a funkční hodnoty a podrobně zhodnotit jejich jakostní stav.
- Na základě získaných poznatků připravit projekt rekonstrukce celého objektu s respektem k jeho památkové a kulturní hodnotě.

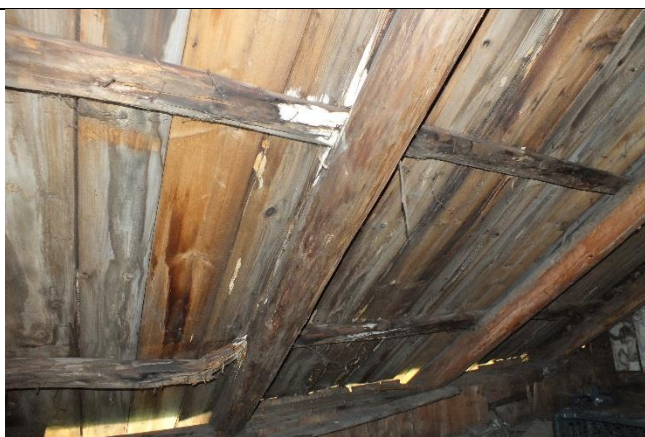
*Poškození šindelové krytiny a krovu v střední části východní střešní roviny.*

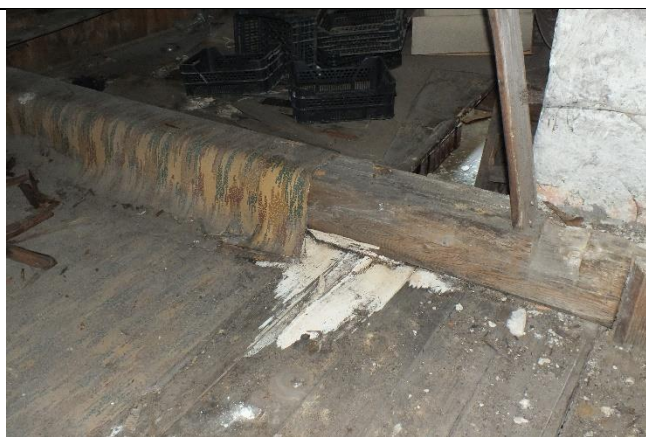
*Poškození vazného (stropního) trámu a prkenné podlahy půdy.*

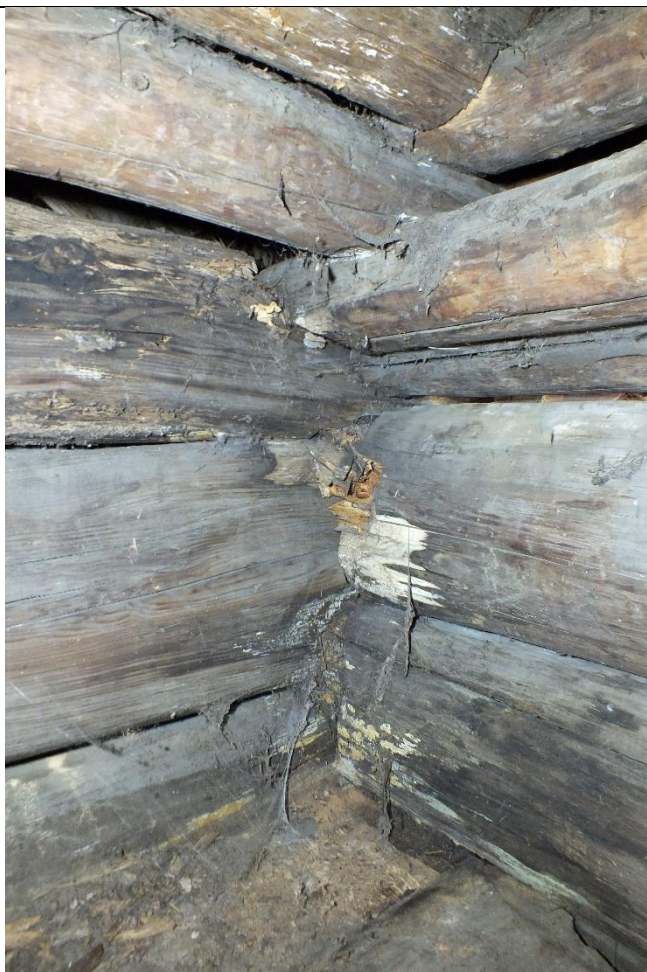
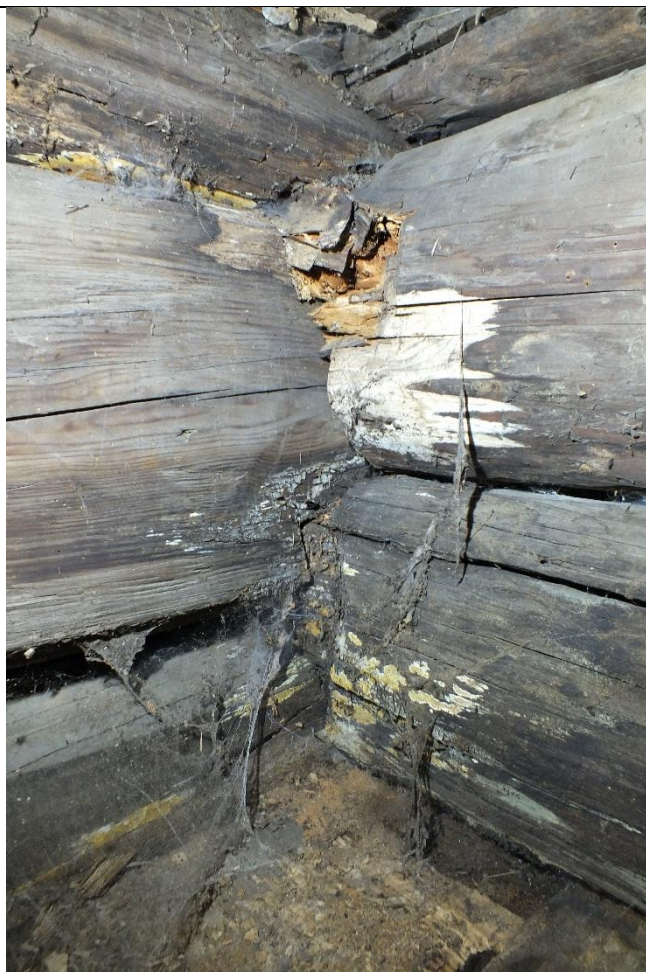
Trámová konstrukce roubené podkrovní komory situované v severní části půdního prostoru je, z hlediska poškození dřeva biologickými dřevokaznými činiteli v mírně zhoršeném jakostním stavu. Většina trámů je bez výrazných známek poškození, výjimkou jsou jejich koncové části v severozápadním rohu konstrukce. Koncové části trámů severní a západní strany konstrukce jsou v místě styku a bližším okolí napadené a značně poškozené působením dřevokazných hub. Poškození roubené komory souvisí s poškozením krovu a střešní krytiny v místě pod úžlabím vikýře a krovu nad hlavní budovou.

*Severozápadní nároží roubené komory – poškození konců trámů působením dřevokazných hub.*

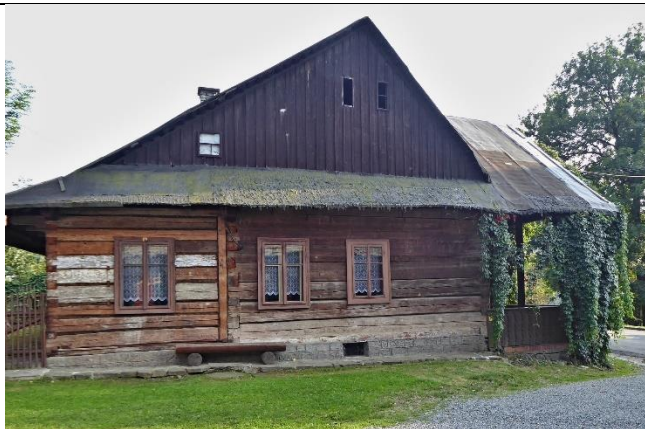
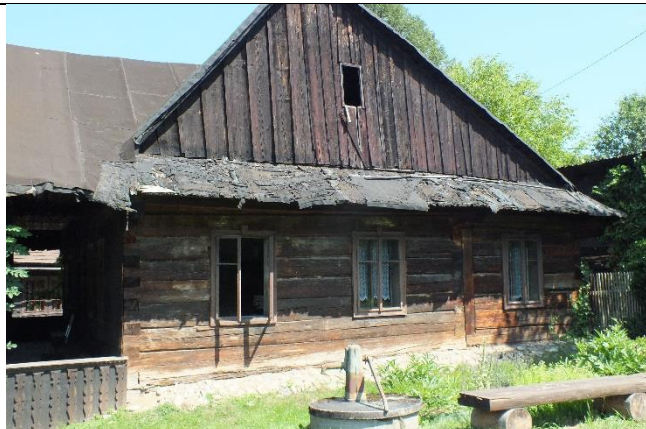
Na severní a jižní straně objektu jsou malé okapové stříšky. Svrchní střešní krytina – asfaltové pásy, je na obou stříškách výrazně poškozená a do spodní vrstvy krytiny – dřevěných šindelů a nosné dřevěné konstrukce volně zatéká srážková voda. Dřevěné části stříšek jsou výrazně poškozené činností dřevokazných hub a na několika místech dochází k jejich rozpadu.

*Okapní stříška na severní straně objektu.*

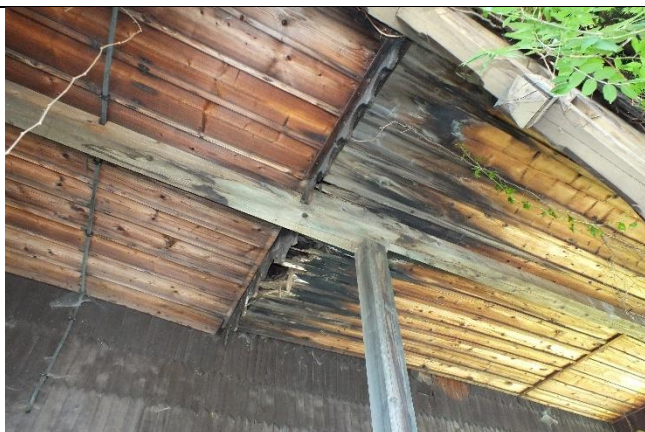
V důsledku poškození střešního pláště v patních částech krovů vikýřů dochází k pronikání srážkové vody a následnému působení dřevokazných hub i v dřevěném podhledu verandy. Na několik místech je patrné výrazné poškození a rozpad dřevěných konstrukčních prvků.

*Poškození podhledu verandy ve střední části – pod úžlabím mezi krovů vikýřů.*

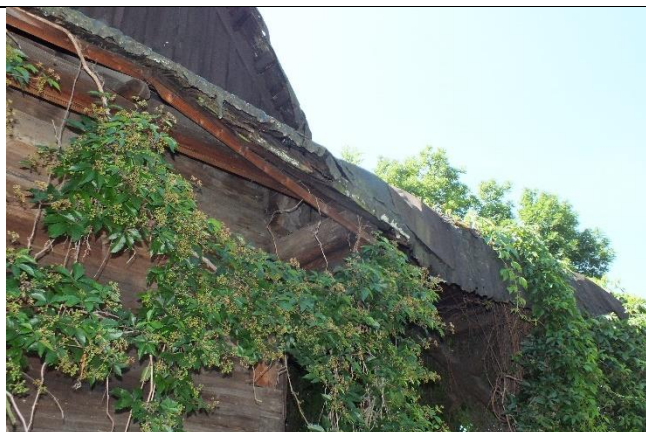
*Poškození patní části krovu vikýře a střechy verandy v severní části objektu.*
