# PROTOKOL NÁLEZOVÉHO STAVU

19/2024

**Zadání:** Posouzení druhu a rozsahu biotického poškození (entomologické a mykologické posouzení) dřevěných prvků stropní konstrukce objektu č.p. 269, 756 06 Velké Karlovice. Zhodnocení stavu ostatních přístupných konstrukcí objektu.

**Identifikační údaje o stavbě:** Roubený objekt č.p. 269, 285 76 Velké Karlovice, okres Vsetín, kraj Zlínský. Objekt se nachází na území ochranného pásma rejst.č. ÚSKP 3395.

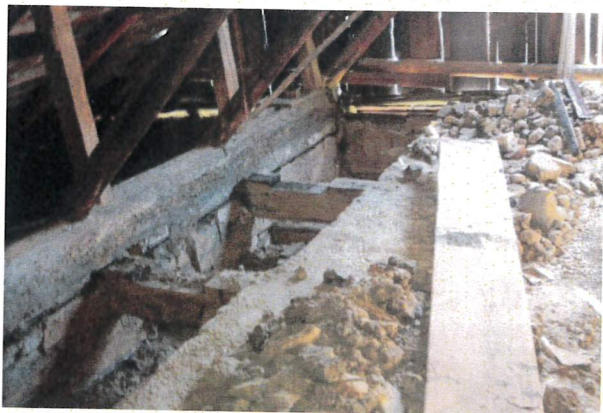
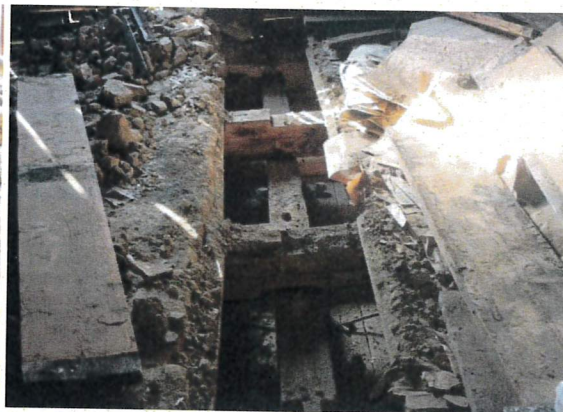
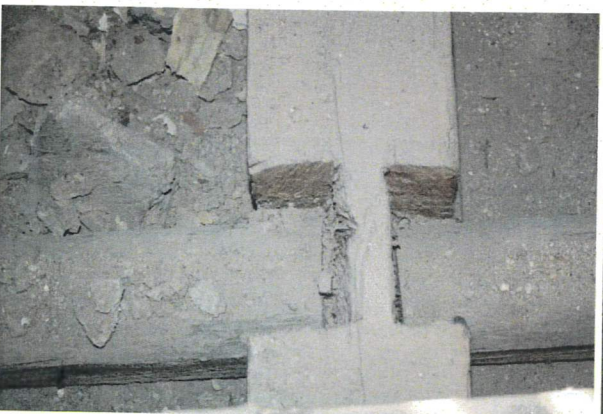
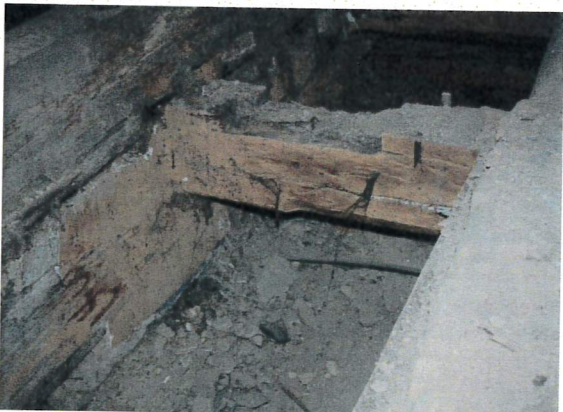
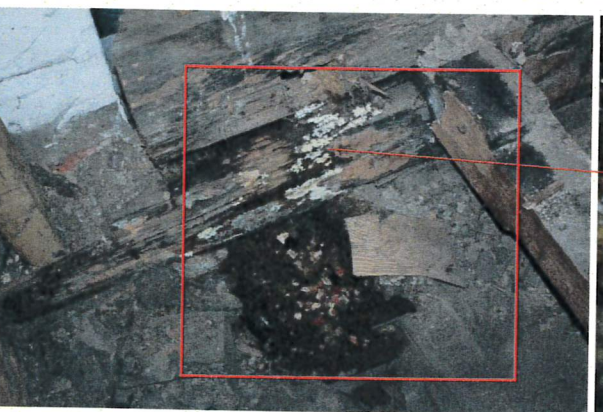
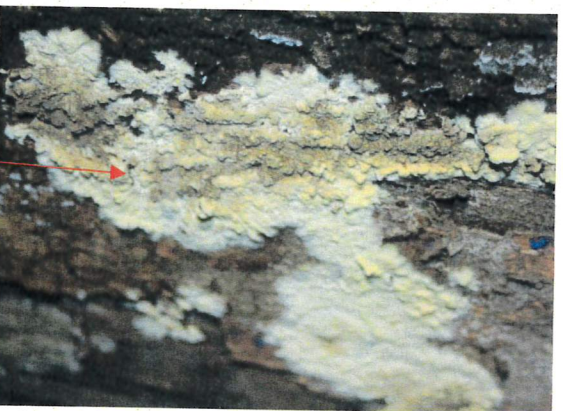
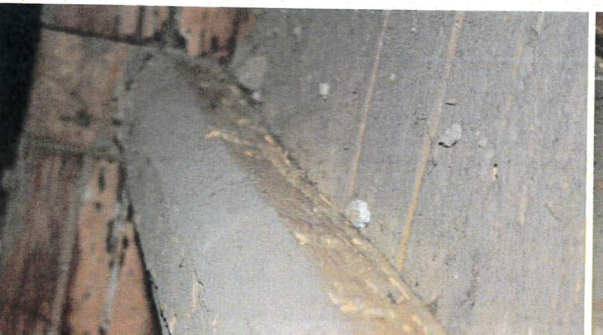
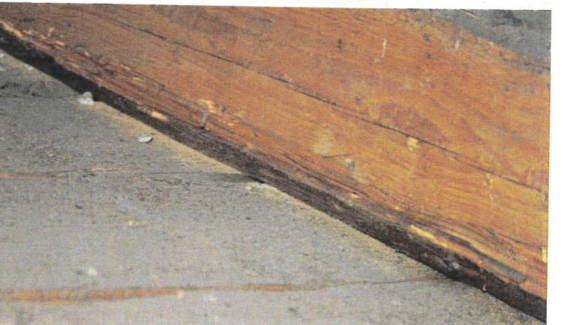
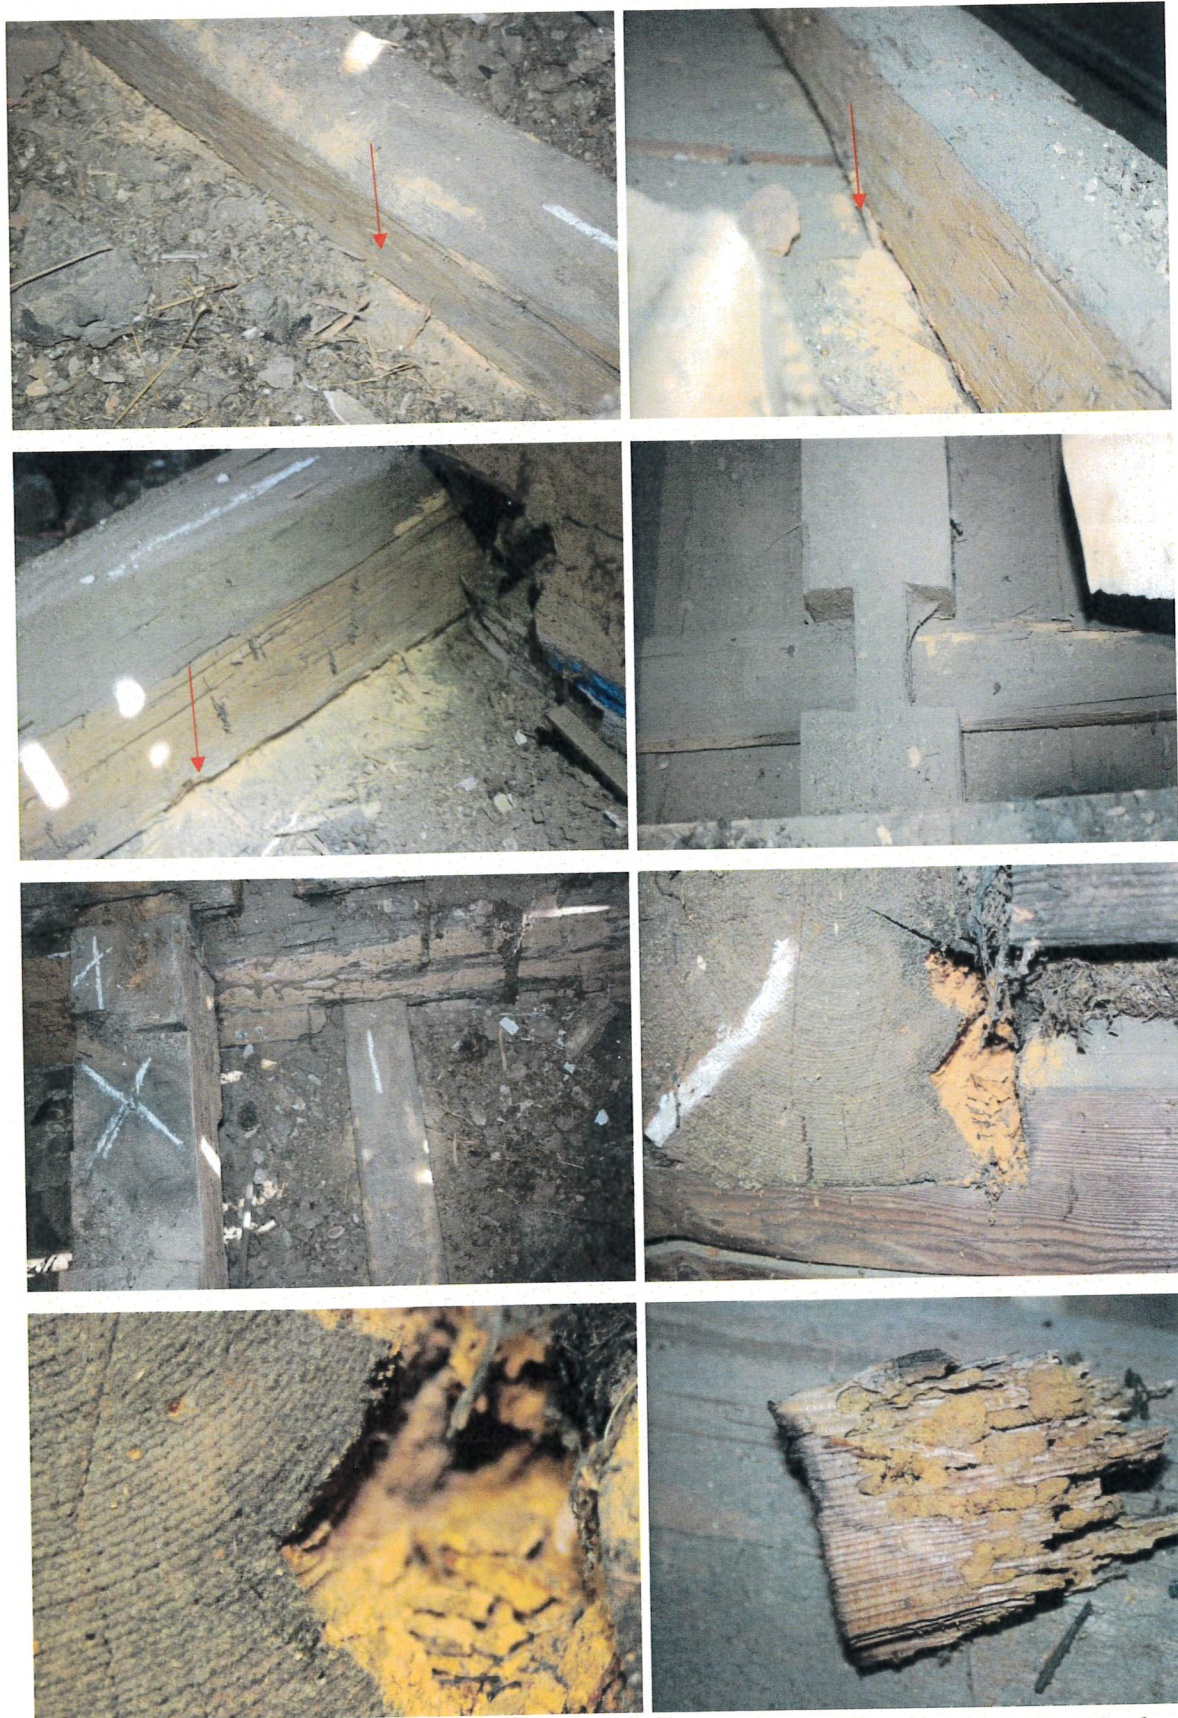
**Strop v pásové sondě** - prvky mladší stropní konstrukce jsou poškozeny dřevokazným hmyzem (entomologický průzkum) z čeledi *Cerambycidae*. Diagnostikována byla rozsáhlá činnost tesaříka krovového (*Hylotrupes bajulus* L.). Stupeň poškození je 2 a 3, tedy středně a silné poškození, lokalizované zejména do spodní plochy ve styku s prvky bednění. Stropní trámy jsou poškozeny v celých délkách. Z dřevokazných hub (mykologický průzkum) bylo ve stropní konstrukci nalezeno mycelium stopkovýtrusné houby z oddělení *Basidiomycota*, poprašky sklepní (*Coniophora puteana*). Prvky původní konstrukce jsou poškozeny dřevokazným hmyzem tesaříkem krovovým (*Hylotrupes bajulus* L.) ve stupni poškození 2. Na středovém trámu byla nalezena degradace způsobená dřevokaznou houbou trámovkou plotní (*Gleophyllum sepiarium*). Místa nálezů a poškození stropnic jsou uvedeny ve fotodokumentaci nálezového stavu.

*FOTO 01: Detaily stavu stropní konstrukce nad místností č. 102. Poškození je způsobené dřevokazným hmyzem i dřevokaznými houbami. Nalezena byla plodnice dřevokazné houby*

*poprašky sklepní (Coniophora puteana). Stropní trámy nesoucí podbití jsou po celých délkách poškozeny dřevokazným hmyzem, tesaříkem krovovým (Hylotrupes bajulus L.).*

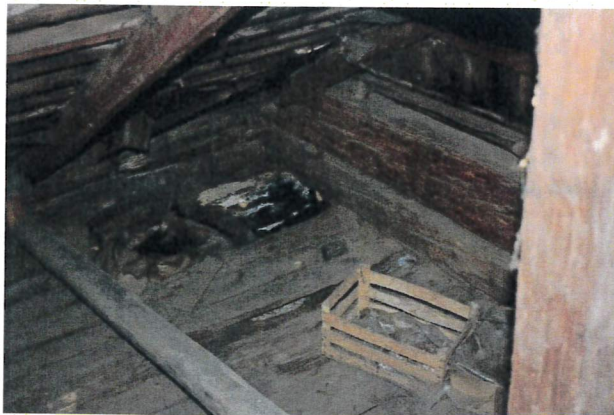
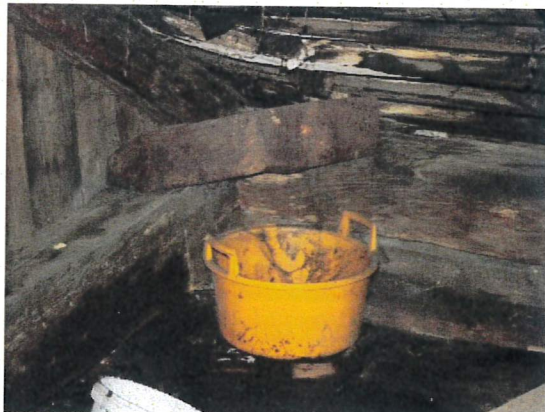
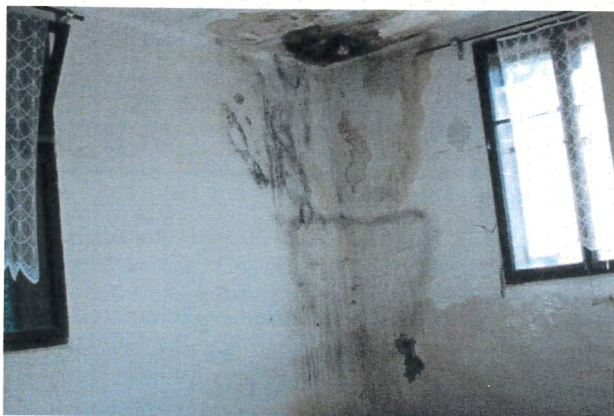
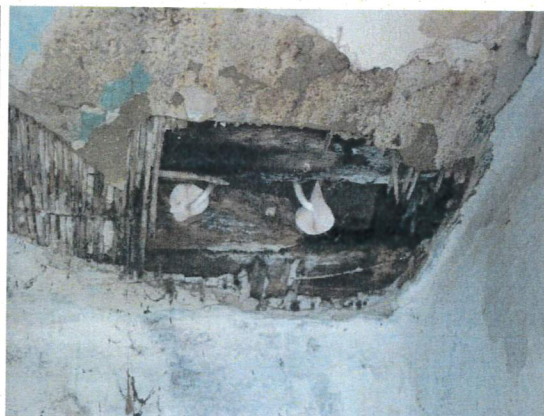
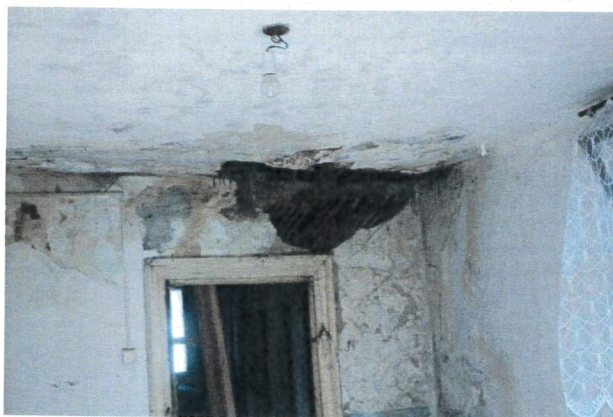
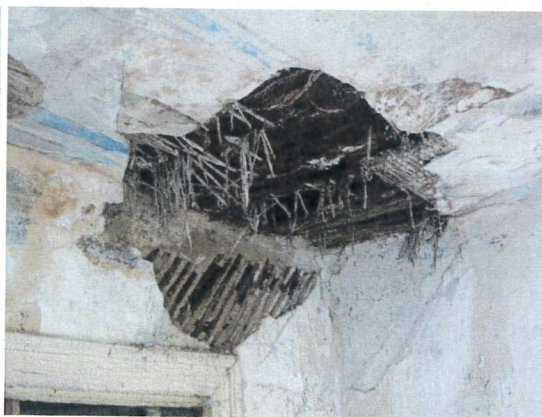
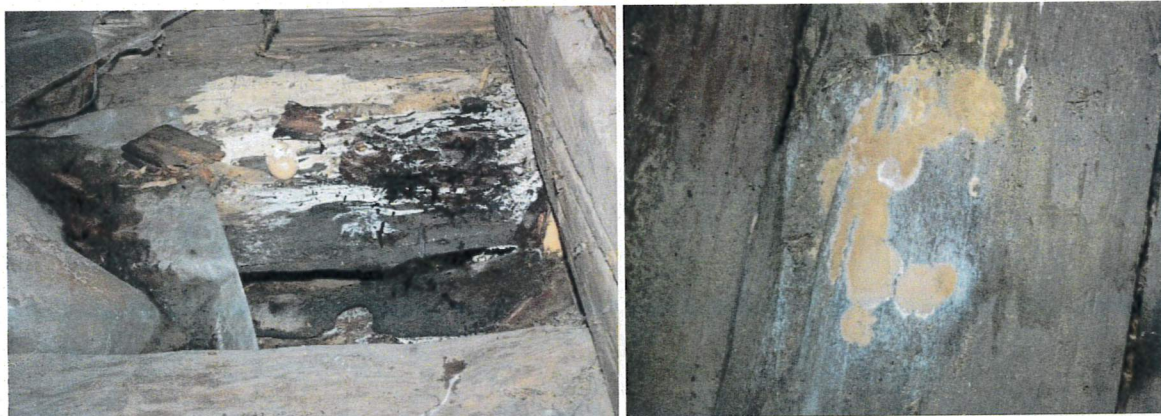
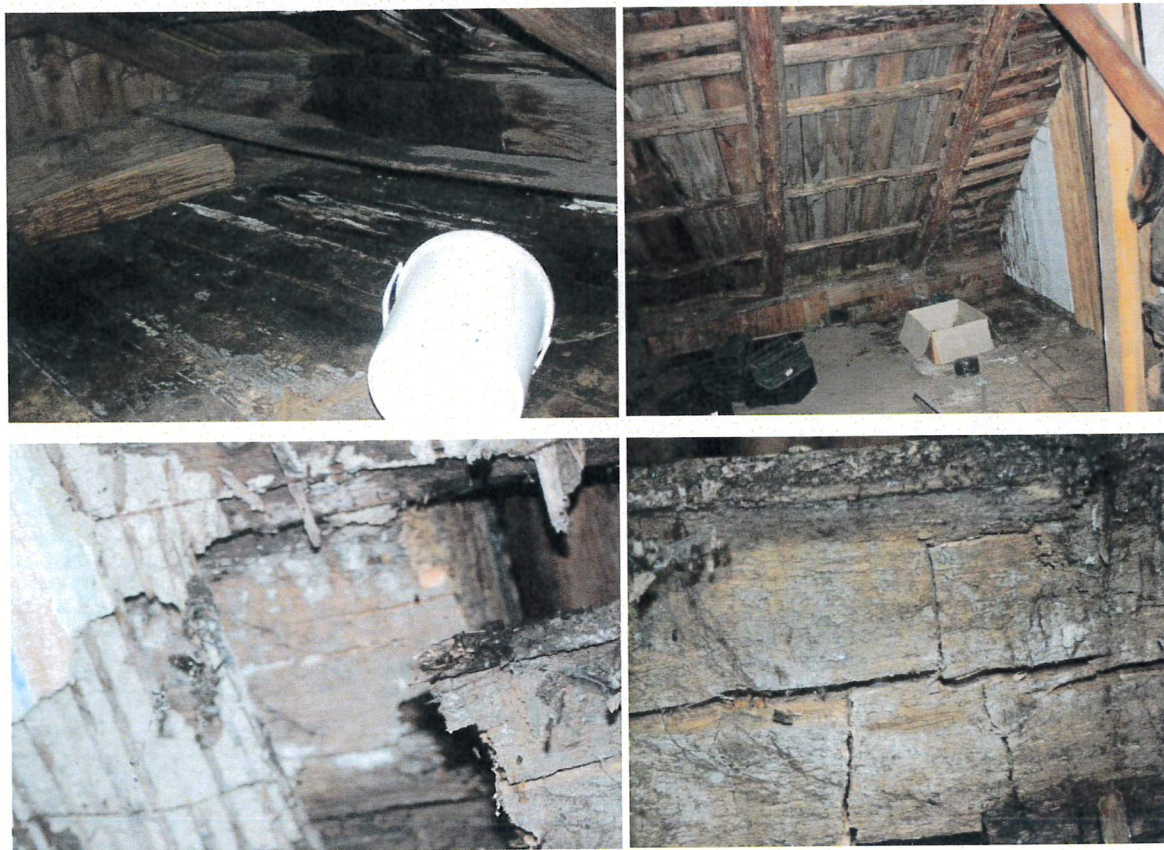
Východní část stropní konstrukce, nad místnostmi č. 103, č. 104 a č. 105, je v havarijním stavu. Stropy jsou propadené s patrnou rozsáhlou činností dřevokazných hub. Nalezena byla rozsáhlá mycelia stopkovýtrusné houby z oddělení *Basidiomycota*, celulózovorné houby poprašky sklepní (*Coniophora puteana*) a ligninovorní houby pórnatky velkopóré (*Donkioporia expansa*). Na několika místech byly detekovány mikroskopické (*mikromyceta*) nedokonalé houby tzv. plísně (*Deuteromycotina*).

*FOTO 02: Stav stropní konstrukce nad místností č. 103. Patrný je havarijní stav celé stropní konstrukce. Z prostoru půdy byly diagnostikovány dřevokazné houby, zejména popraška sklepní (*Coniophora puteana*) a pórnatka velkopórá (*Donkioporia expansa*). Na několika místech byly diagnostikovány mikroskopické nedokonalé houby tzv. plísňe (*Deuteromycotina*).*

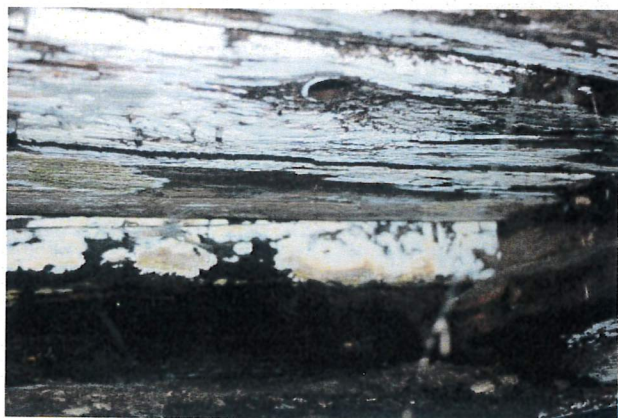
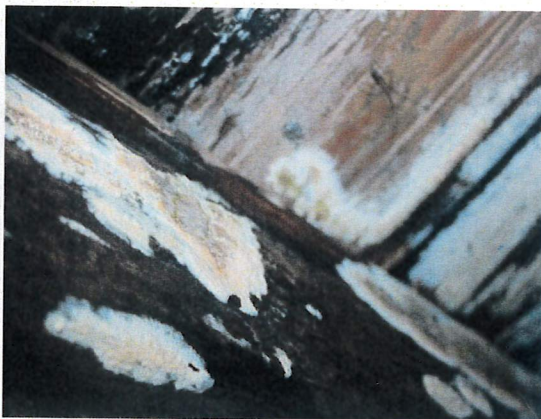
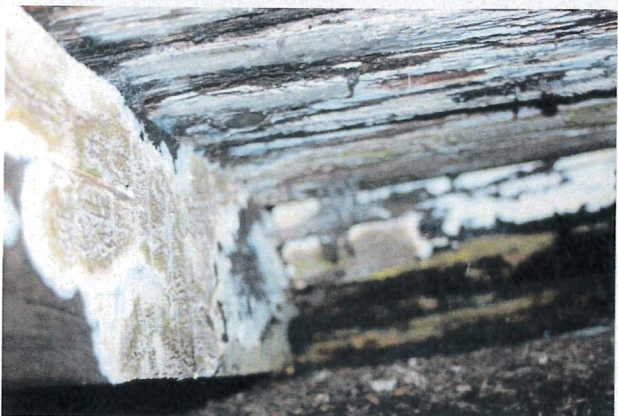
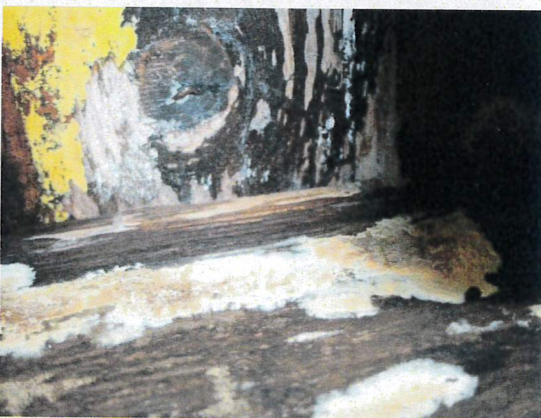
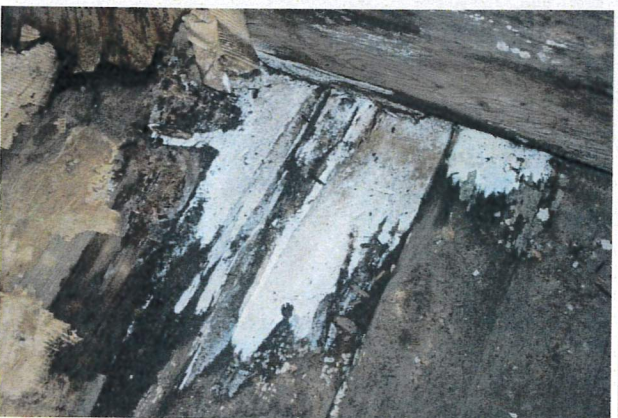
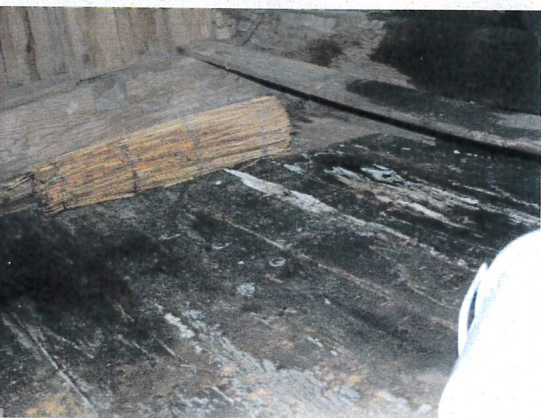
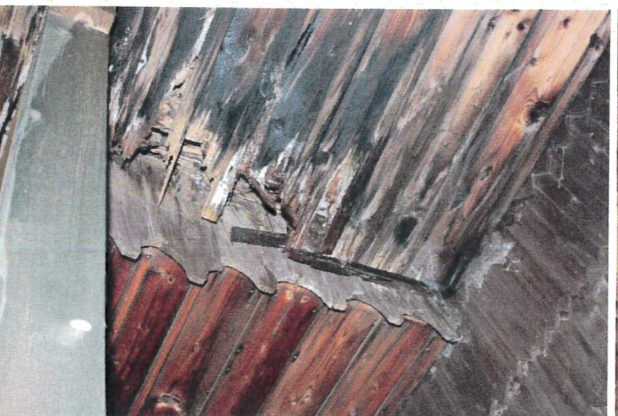
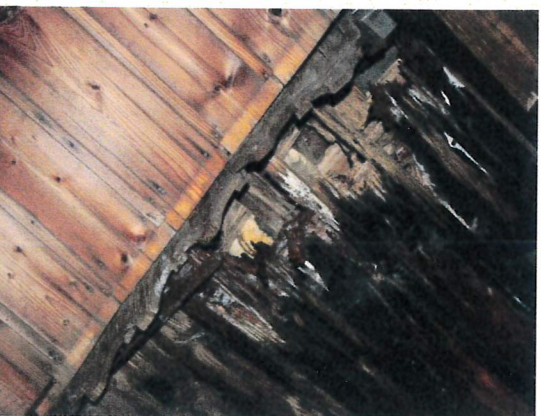
FOTO 03: Stav stropní konstrukce nad místnostmi č. 104 a č. 105. Dole detail podepření stropní konstrukce verandy na západní straně objektu. Stropní konstrukce nad místnostmi č. 104 a č.

105 je v havarijním stavu, masivně poškozena činností dřevokazné houby a to zejména celulózovorné houby poprašky sklepní (*Coniophora puteana*).

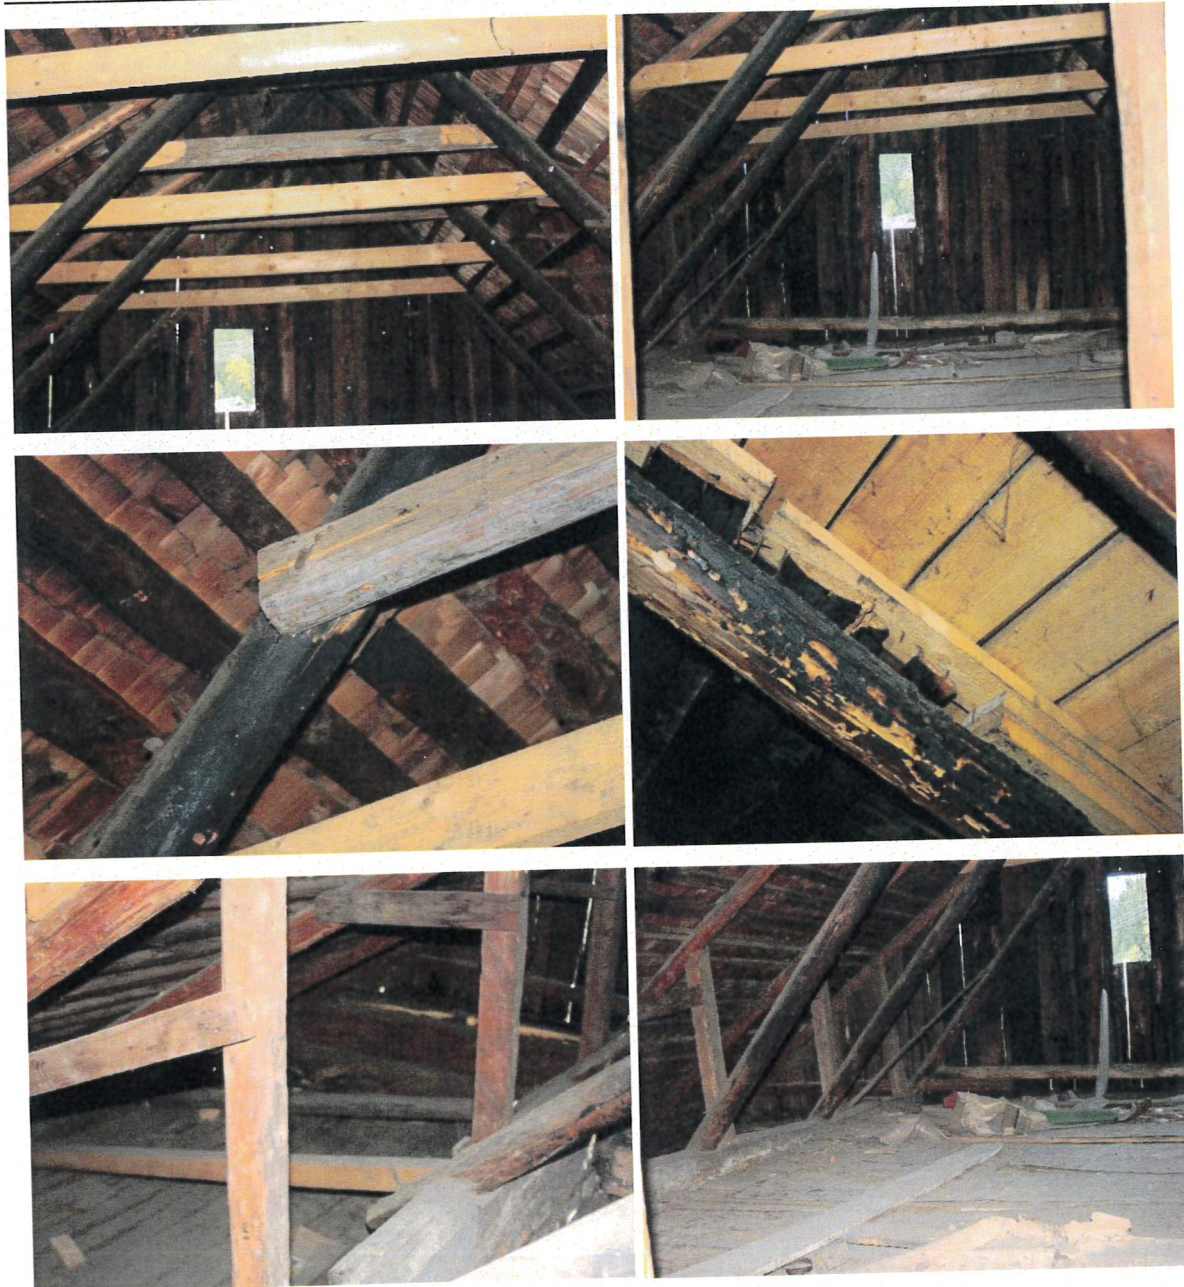
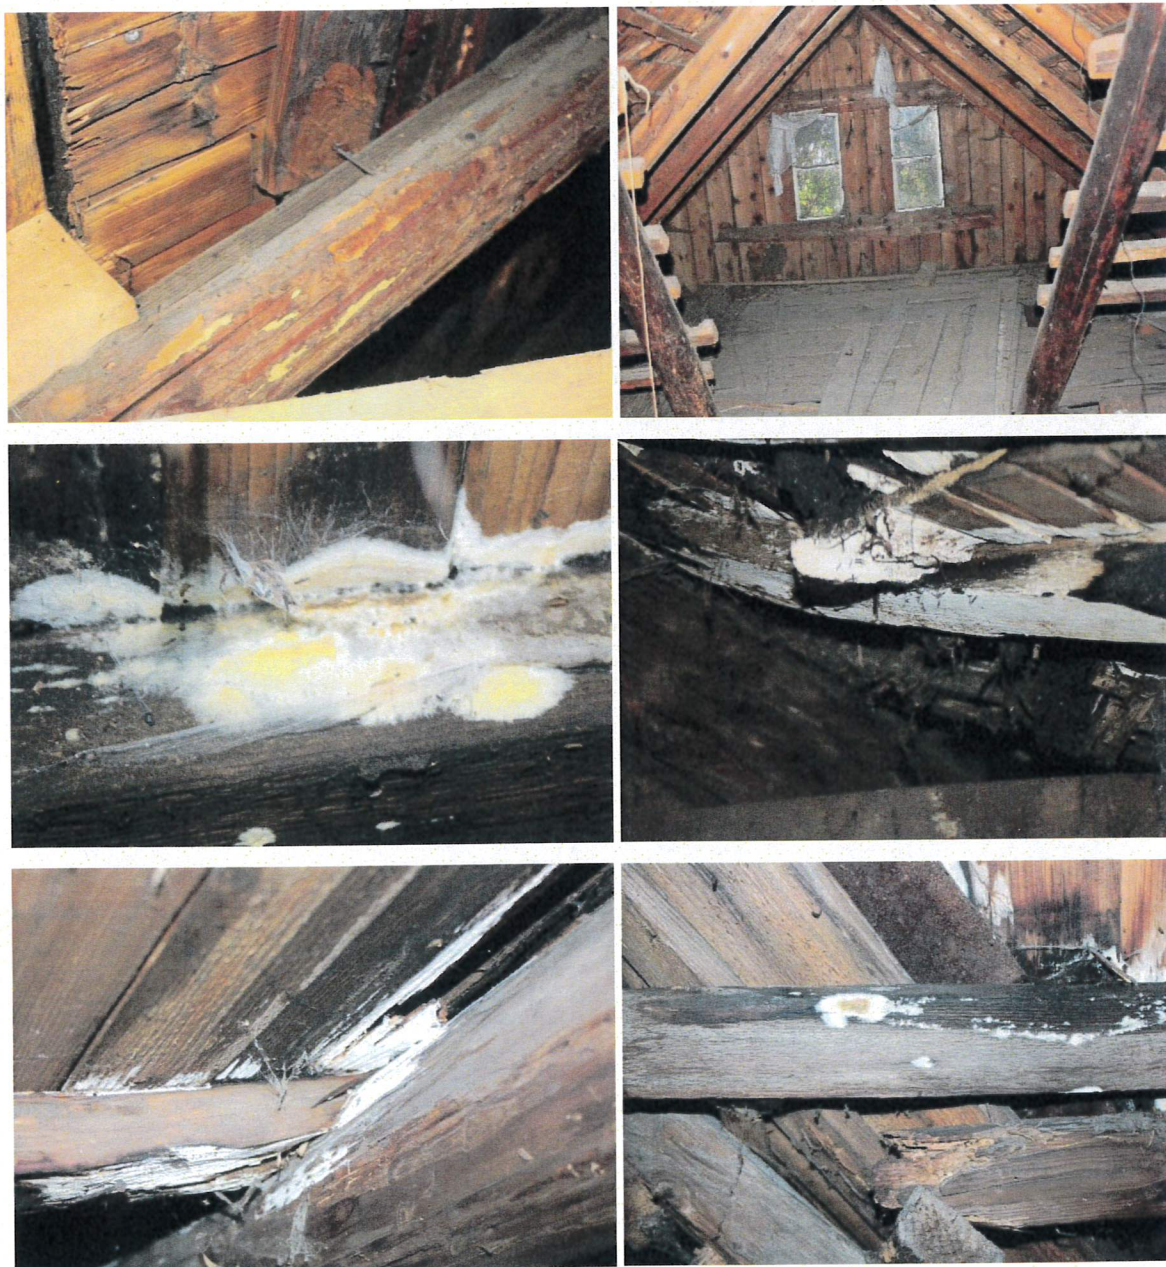
Prvky krovové konstrukce jsou poškozeny aktivní činností dřevokazného hmyzu z čeledi *Cerambycidae* a lokálně i *Anobiidae*. Patrná je činnost tesaříka krovového (*Hylotrupes bajulus* L.), doplněná lokálně činností červotoče proužkovatého (*Anobium punctatum*). Krov nad východní částí objektu je silně destruován i činností dřevokazných hub a to zejména hub z oddělení *Basidiomycota*, celulózovornou houbou popraškou sklepní (*Coniophora puteana*) a ligninovorní houbou pórnatkou velkopórou (*Donkioporia expansa*).

*FOTO 04: Stav krovové konstrukce je na několika místech zejména na východní straně objektu masivně poškozen dřevokaznými houbami i hmyzem. Stav střešního pláště je havarijní. Patrné jsou plodnice dřevokazných hub, zejména poprašky sklepní (*Coniophora puteana*). Zasaženy jsou střešní latě i krokve. Krov nad místností č. 102 je v každé vazbě stažen prvkem. Krov na východní straně objektu, nad místností č. 103, je staticky zajištěn a podstojkovan.*

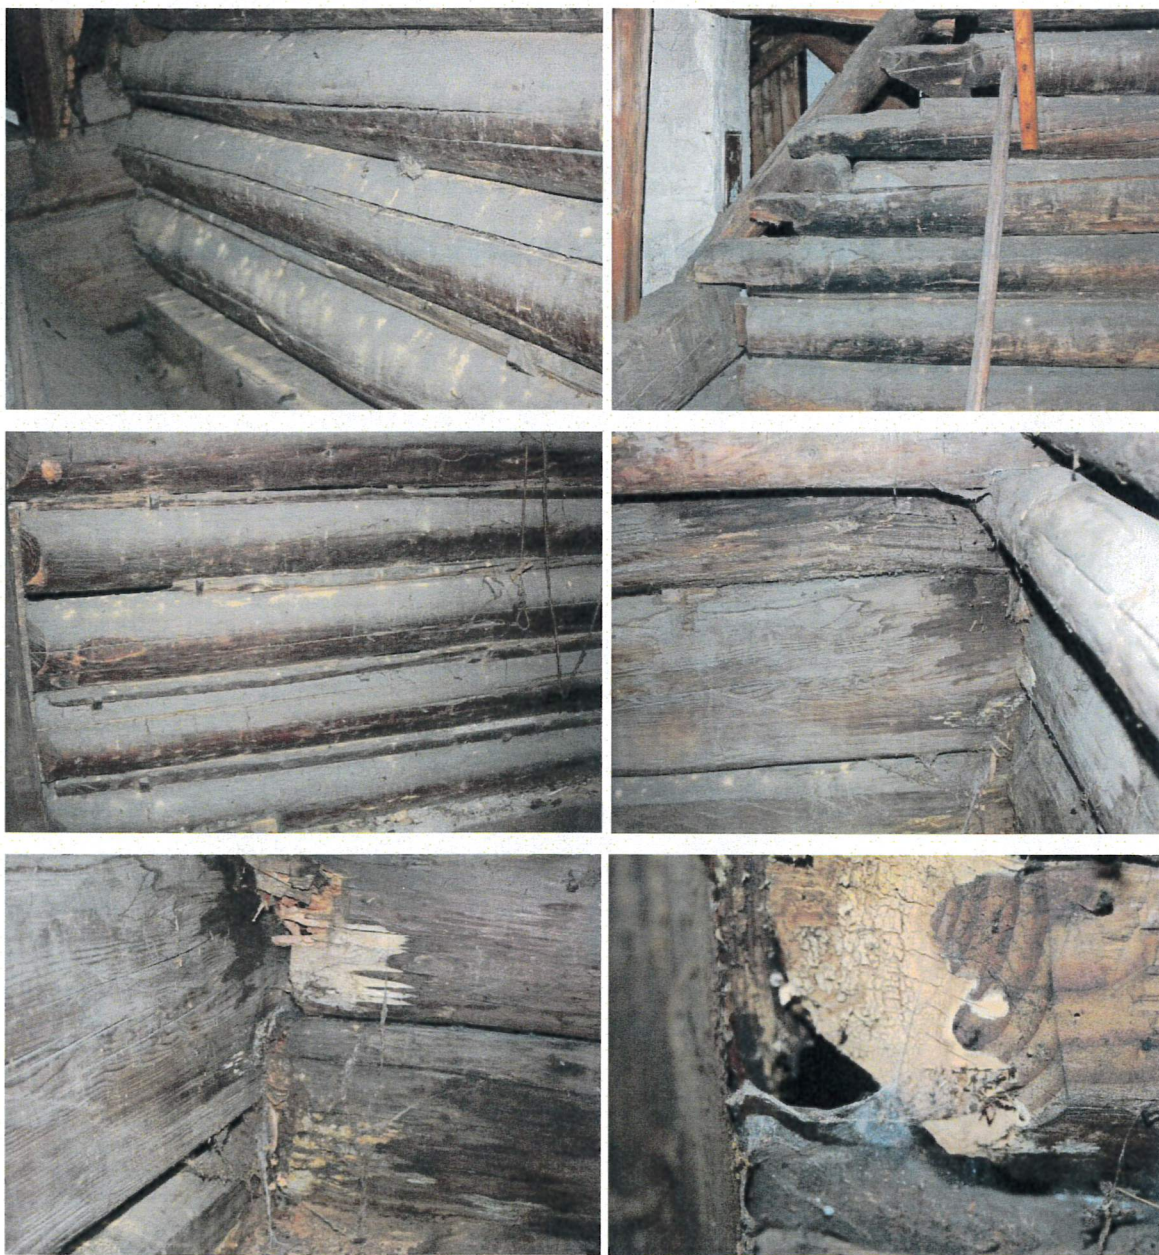
*FOTO 5: Detaily stavu vnitřních roubených stěn komory. Patrné je poškození dřevokazným hmyzem, červotočem proužkováním (*Anobium punctatum*). Stupeň poškození, je nízký. V rohovém spojení v místě zatékání do krovu a dále do roubení, je patrné poškození dřevokaznými houbami z oddělení Basidiomycota. Poškození je lokální.*

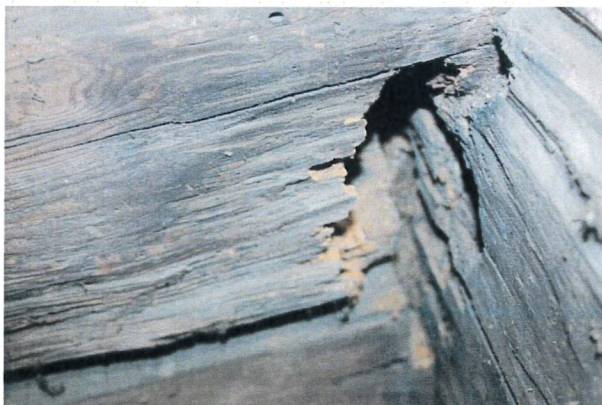
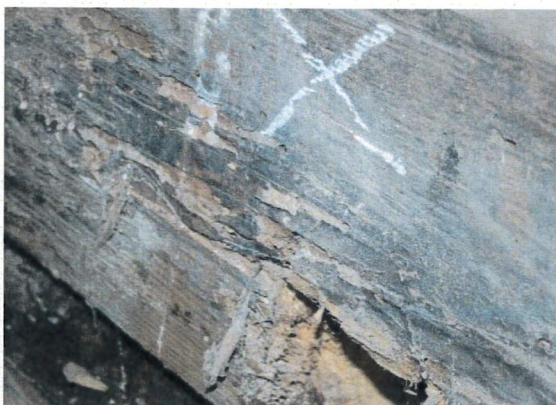
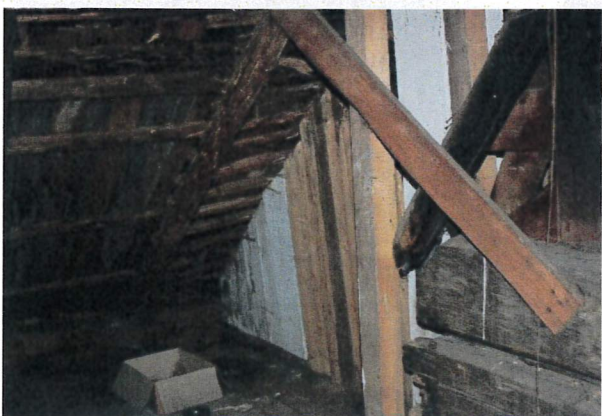
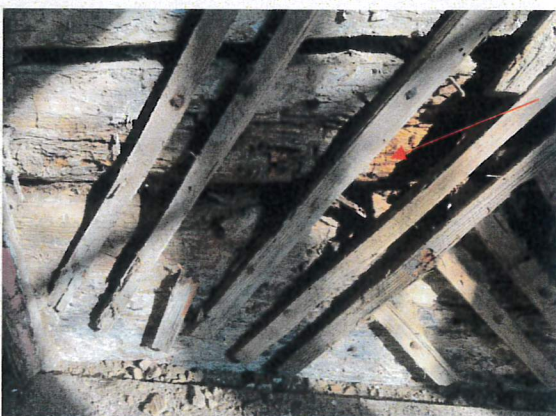
*FOTO 06: Detaily stavu roubených prvků ostatních vybraných stěn. Patrné lokální defekty způsobené dřevokaznými houbami a hmyzem. Také je patrné poškození ohněm.*

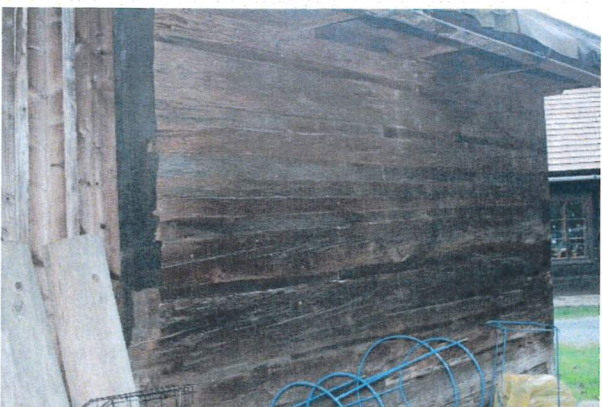
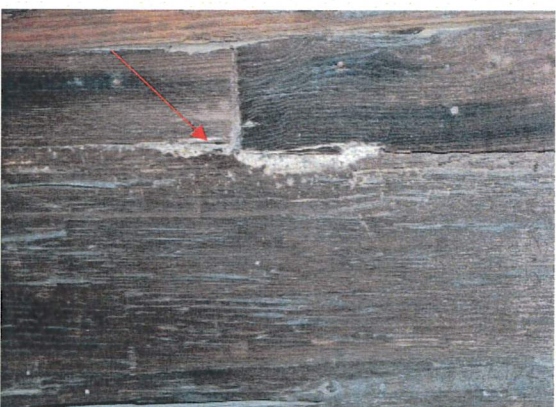
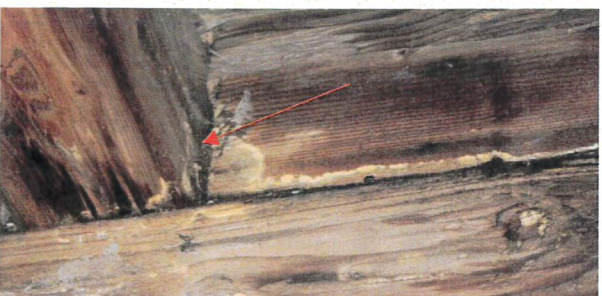
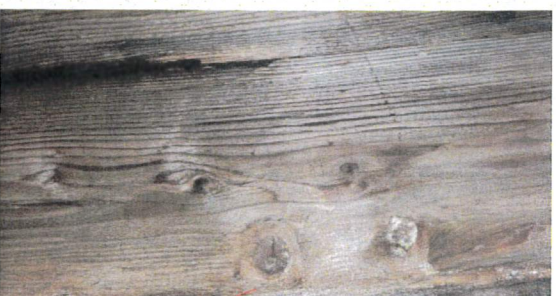
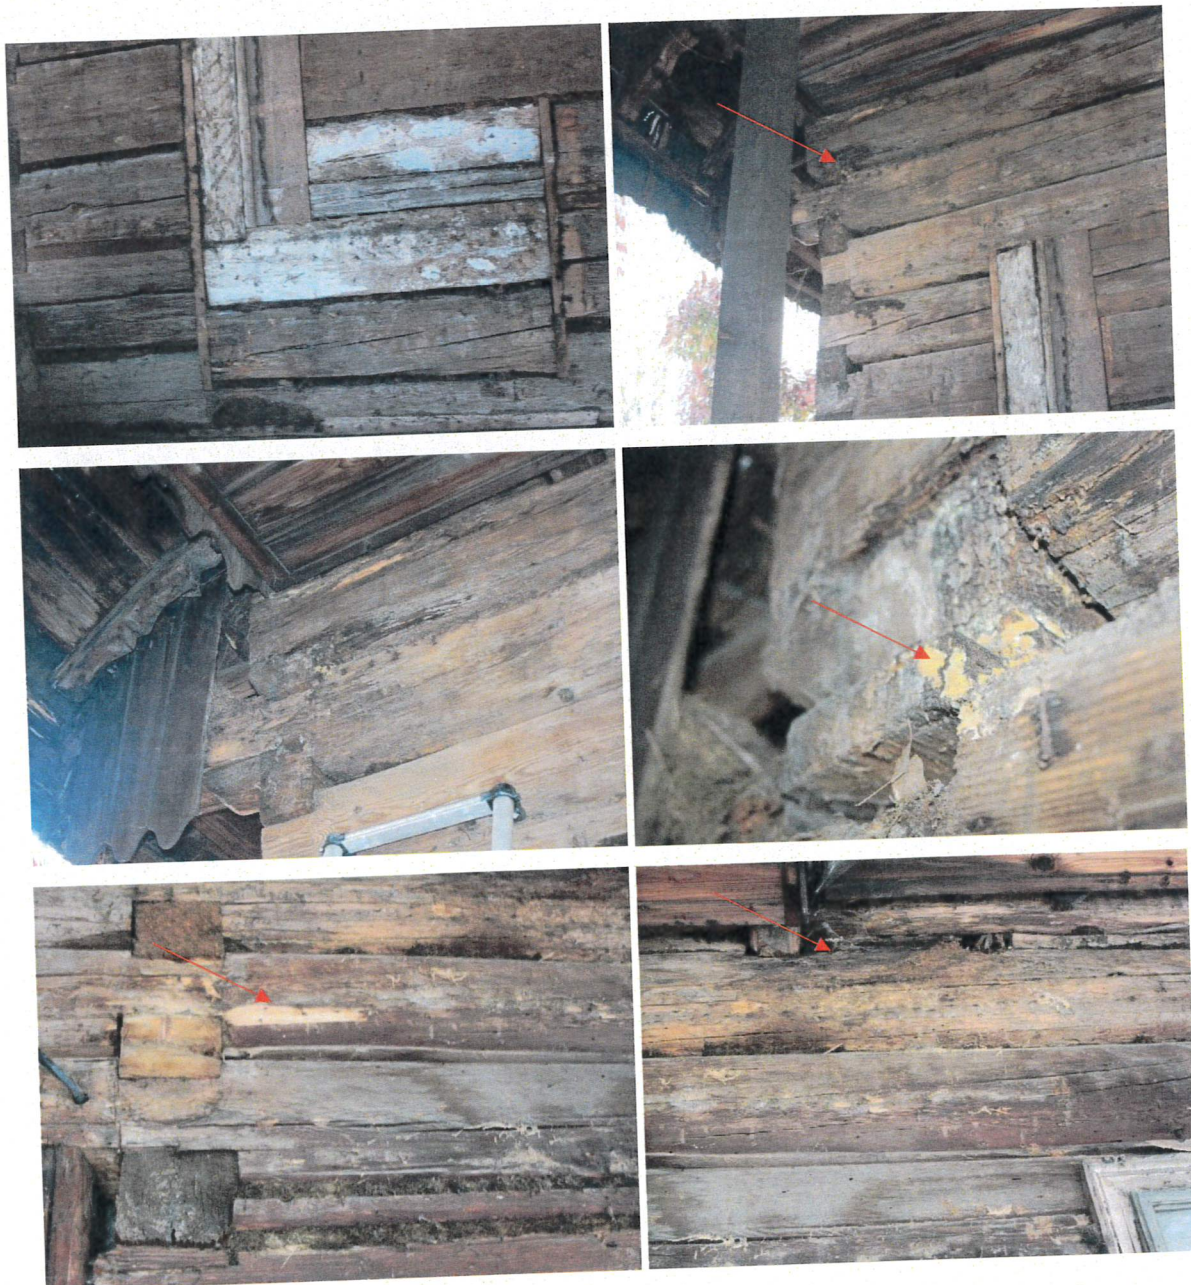
Prvky východní stěny byly zasaženy plodnicemi a myceliem dřevokazné houby poprašky sklepní (*Coniophora puteana*). Jedná se o stěnu místnosti č. 105. V místnosti č. 103 byla nalezena masivní ložiska dřevomorky domácí (*Serpula lacrymans* L.). Zasaženy jsou i dveře do místnosti. Vzhledem ke skutečnosti, že roubená stěna v této části nemá již prahový trám, lze usuzovat, že problémy s touto houbou zde byly již v minulosti. Tomuto kvalifikovanému odhadu nasvědčuje i nalezené mycelium za lištami podlahy a další symptomy houby. Prvky roubené stěny na západní straně jsou z různých materiálů. Prahový trám, dva horní trámy a část třetího trámu stěny jsou zcela degradovány dřevokaznými houbami a hmyzem. Jednalo se zejména o činnost dřevokazné houby poprašky sklepní (*Coniophora puteana*) v symbiotické činnosti s červotočem umrlčím (*Anobium pertinax*). Lokálně je na roubení patrná i aktivní činnost tesaříka krovového (*Hylotrupes bajulus* L.). Vrchní partie stěny je silně poškozena díky havarijnímu stavu střešního pláště a stavu stropní konstrukce, do které zatéká. Vnitřní stěny roubení vykazují lokální defekty, zpravidla na několika centimetrech. Zejména v místech masivního zatékání do konstrukcí skrze střešní plášť. Jedná se o roubení v místě pásové sondy do stropu a drobné defekty jsou ve stěnách samotné komory. Severní a jižní roubená stěna jsou bez větších poškození. Patrné jsou staré výletové otvory po dřevokazném hmyzu.

*FOTO 07: Pohled na východní roubenou stěnu. Patrné jsou otisky plodnic. Vzhledem k havarijnímu stavu stropní konstrukce a masivní kolonizaci houbou hnědé hniloby, poprašky sklepní (*Coniophora puteana*), je pravděpodobný i její výskyt na stěnách roubení.*

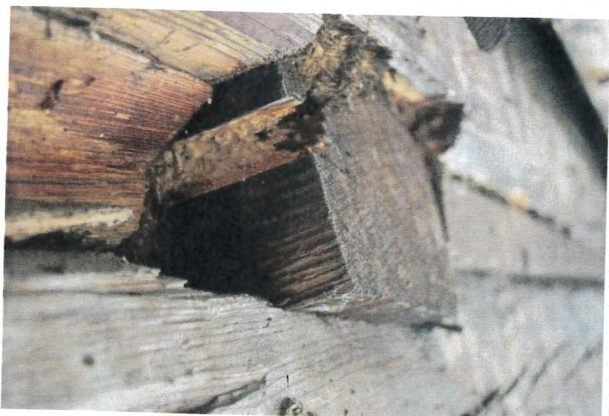
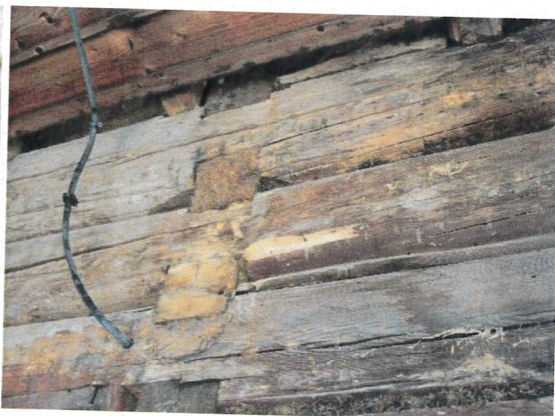
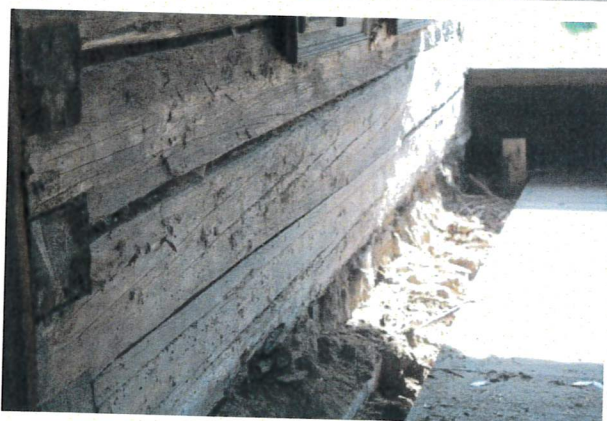
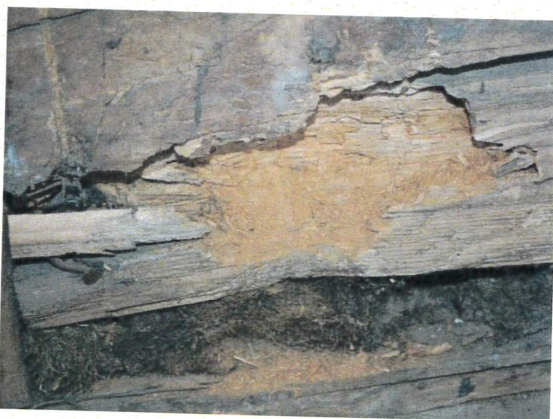
*FOTO 08: Detaily stavu roubení na západní straně objektu. Patrné je druhotné použití prvků a materiálová různorodost. Poškození je zejména ve spodní prahové partii a v horních partiích. Středová část je poškozena lokálně. Vrchní partie je degradována díky zatékání do stropní konstrukce skrze havarijní střešní plášť. Poškození je způsobené dřevokaznými houbami z oddělení Basidiomycota. Z dřevokazného hmyzu byla diagnostikována zejména činnost tesaříka krovového (*Hylotrupes bajulus* L.).*

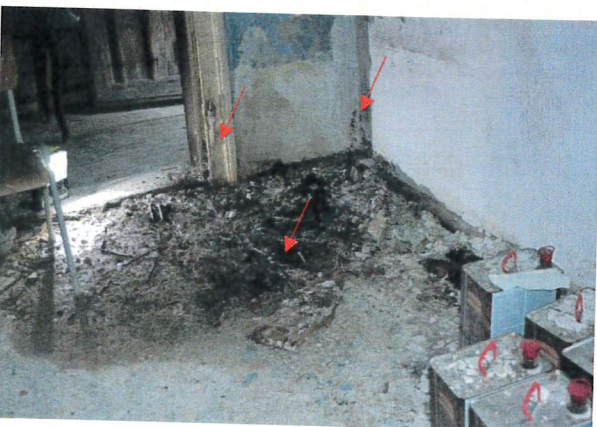
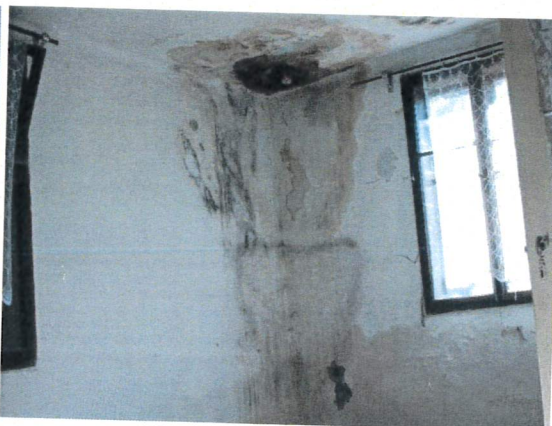
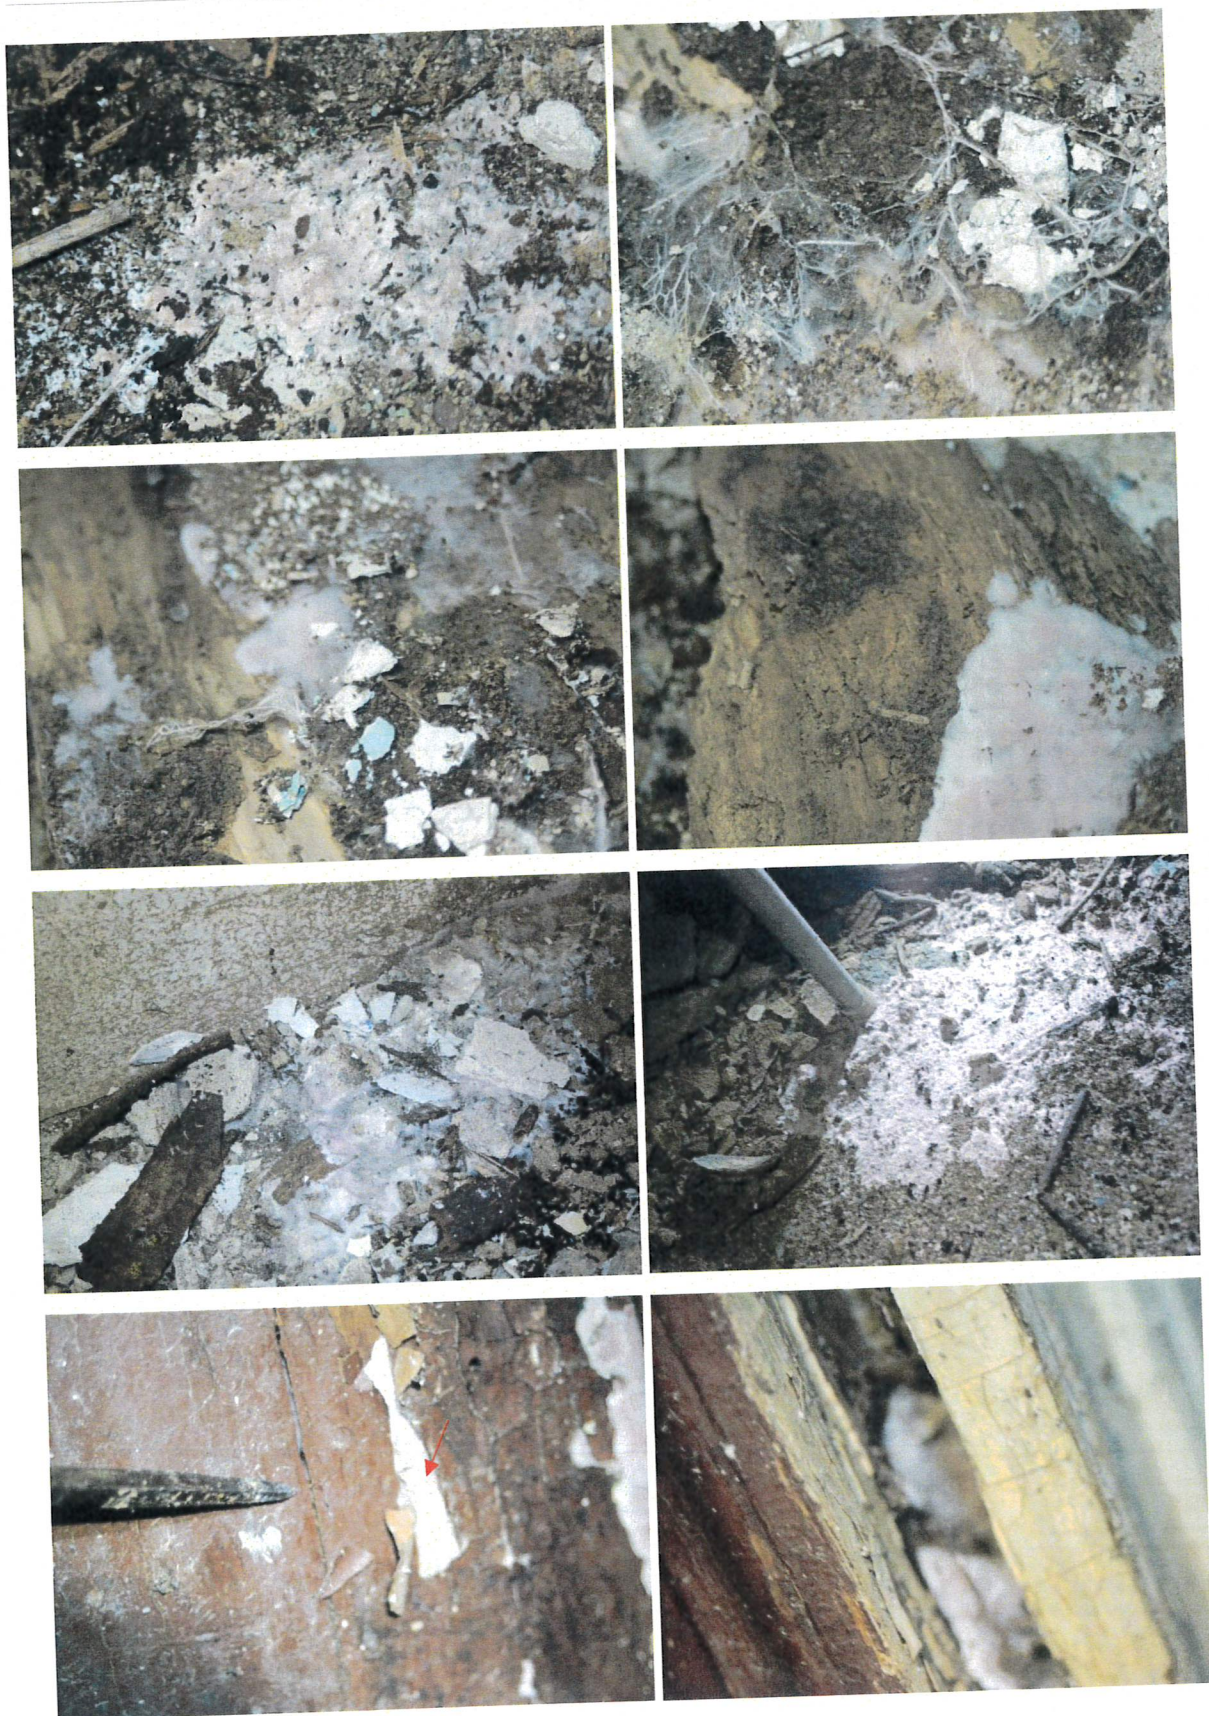
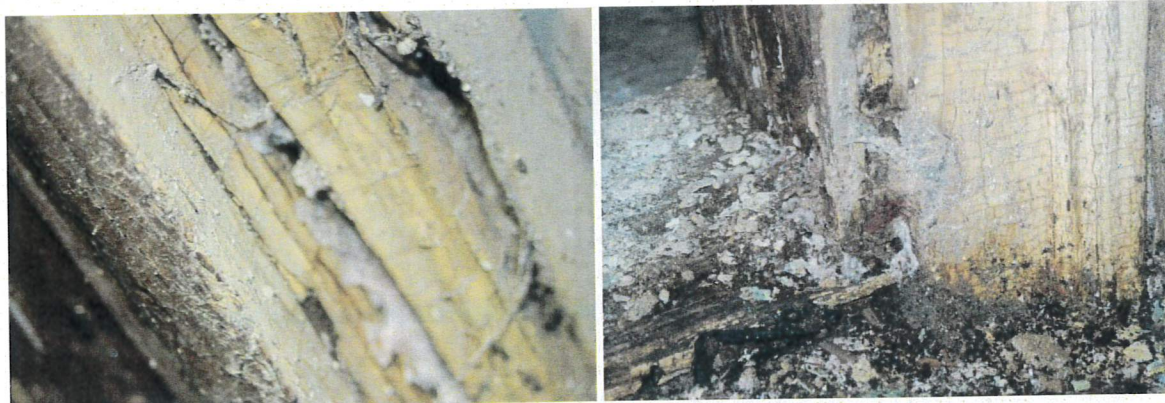
V místnosti č. 103 byly v době průzkumu, ale i v roce 2021, nalezeny plodnice invazivní dřevokazné houby z oddělení *Basidiomycota*, celulózožravé houby dřevomorky domácí (*Serpula lacrymans* L.). Rozsah její kolonizace byl detekován téměř v celé místnosti a v přilehlých zárubních dveří do místnosti. Ložiska vykazují aktivní činnost houby. Ta je schopná vést vodu a živiny a také se radiálně šířit do prostoru. Další ložisko dřevokazné houby z oddělení *Basidiomycota* bylo nalezeno ve sklepě. Zde bylo houbou kolonizováno uskladněné dřevo. Nalezená ložiska dřevomorky domácí (*Serpula lacrymans* L.) jsou uvedeny ve fotodokumentaci nálezového stavu. Likvidace dřevomorky domácí (*Serpula lacrymans* L.) vyžaduje specifický a důsledný způsob sanace.

FOTO 09: Pohled na rozsah činnosti dřevokazné houby dřevomorky domácí (*Serpula lacrymans* L.). Kolonizace je patrná v zárubních dveří, přilehlé podlaze v chodbě a podlaze v obou rozích a stěnách místnosti č. 103.
