# PROTOKOL NÁLEZOVÉHO STAVU

19/2024

**Zadání:** Posouzení druhu a rozsahu biotického poškození (entomologické a mykologické posouzení) dřevěných prvků stropní konstrukce objektu č.p. 269, 756 06 Velké Karlovice. Zhodnocení stavu ostatních přístupných konstrukcí objektu.

**Identifikační údaje o stavbě:** Roubený objekt č.p. 269, 285 76 Velké Karlovice, okres Vsetín, kraj Zlínský. Objekt se nachází na území ochranného pásma rejst.č. ÚSKP 3395.

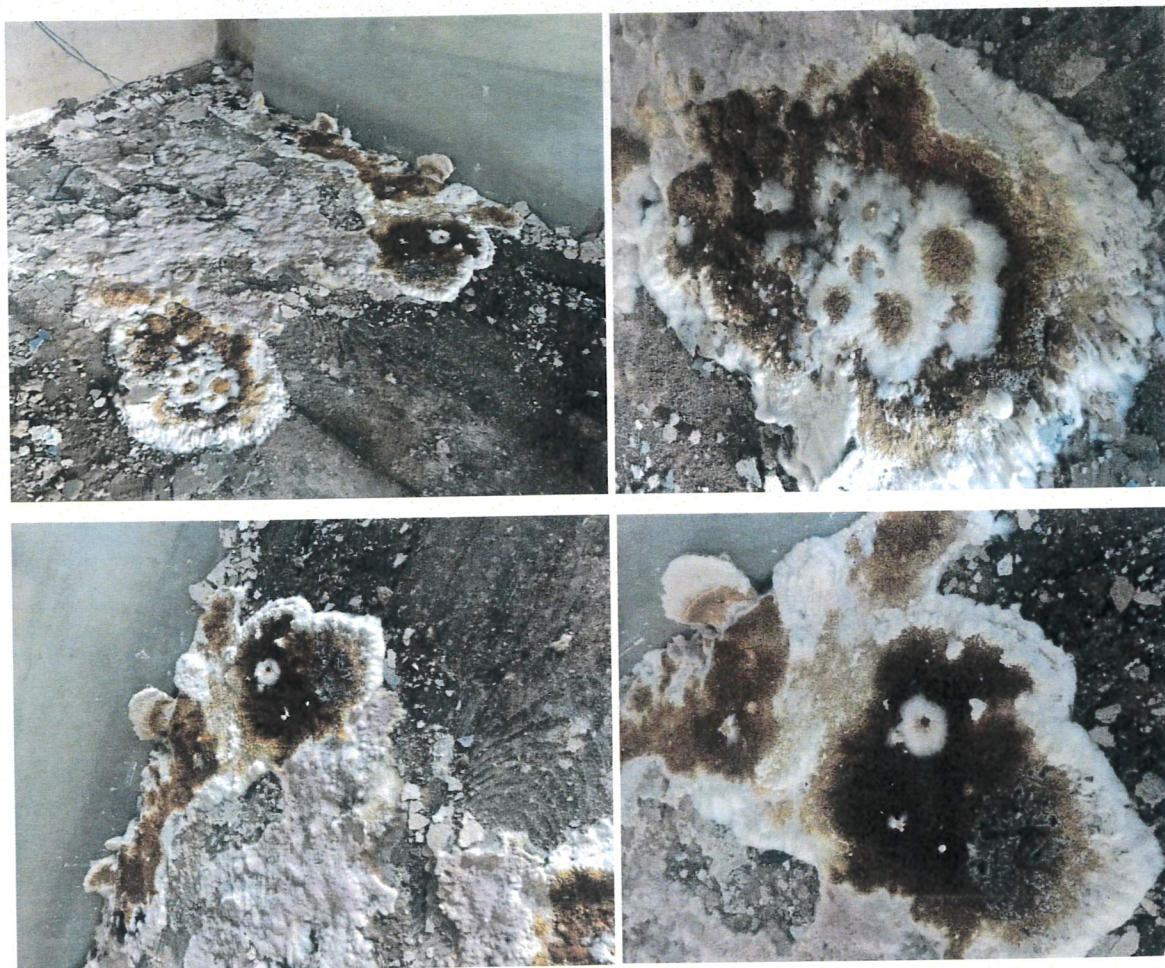
FOTO 10: Pohled na plodnice a rozsah kolonizace dřevomorky domácí (*Serpula lacrymans* L.) v místnosti č. 103 v roce 2021.

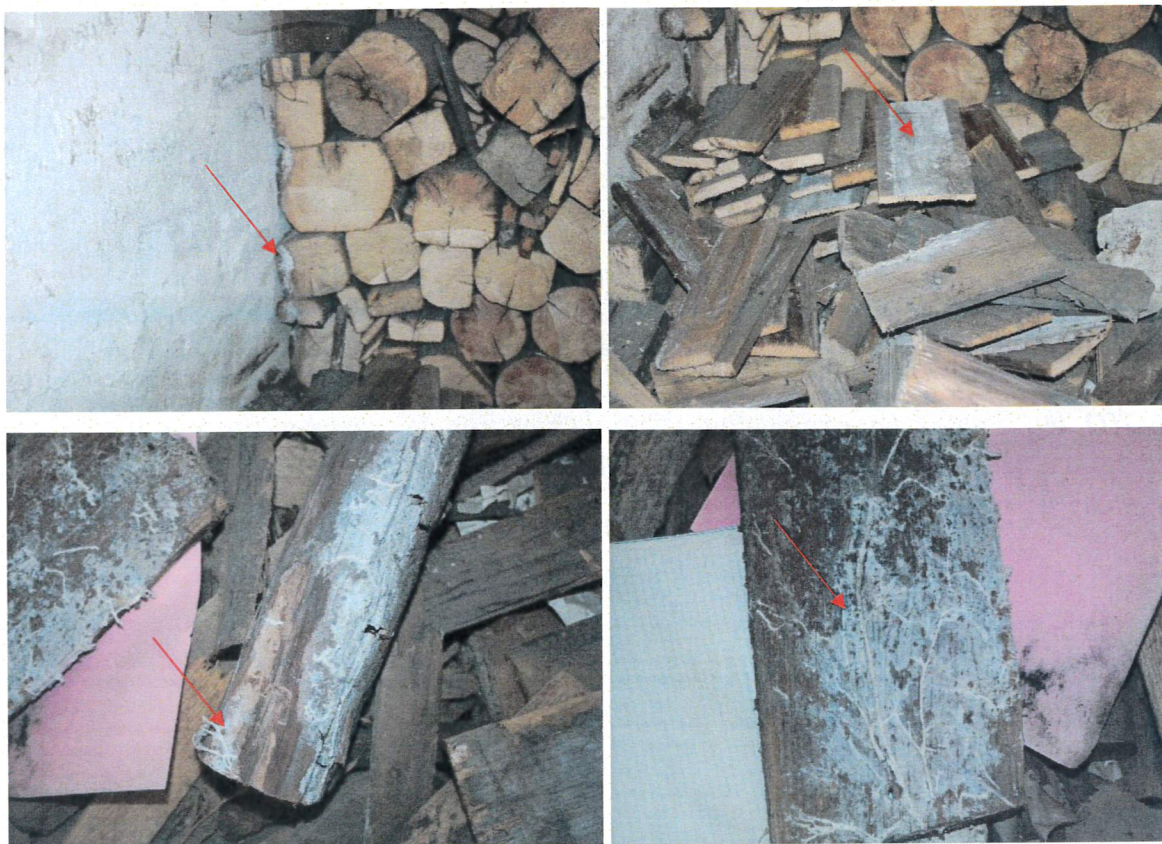
*FOTO 11: Mycelium a rhizomorfy stopkovýtrusné houby z oddělení Basidiomycota na uskladněném dřevě ve sklepě.*
