# DIAGNOSTIKA ORSÁGOVA DOMU Č.P. 269 VE VELKÝCH KARLOVICÍCH

Metodické centrum pro muzea v přírodě

*Mgr. Tomáš Dostál, DiS.*

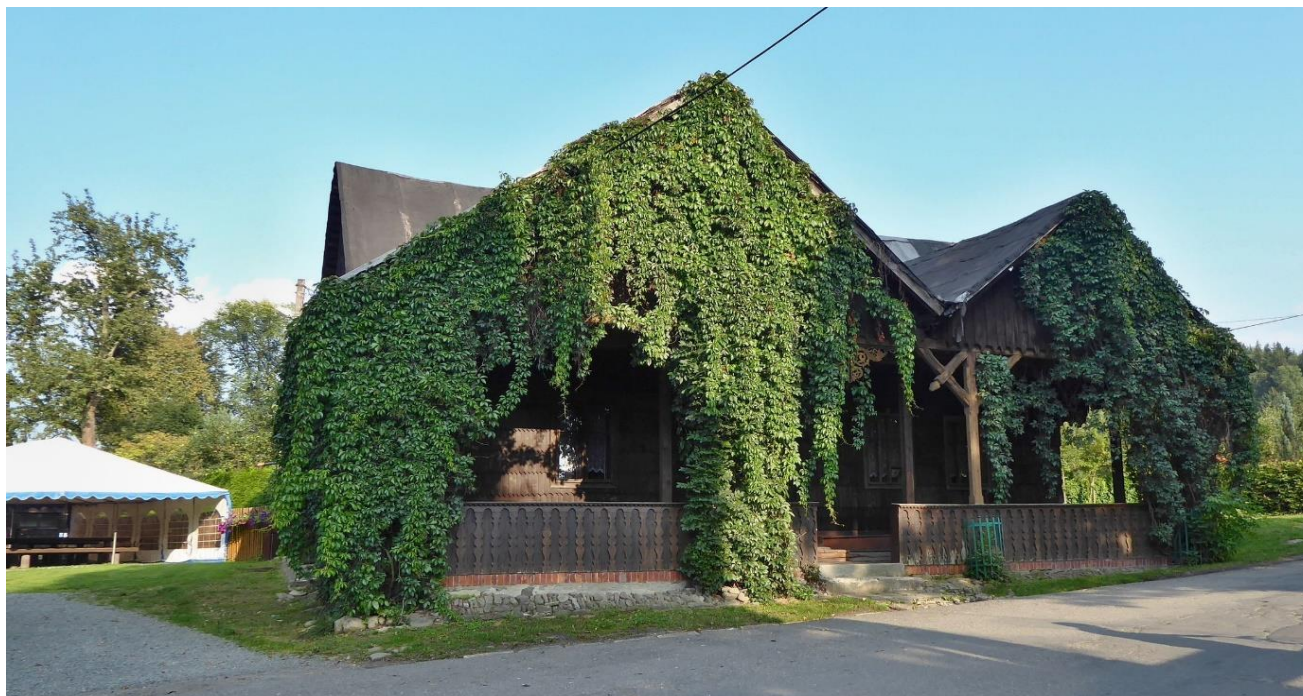
1. Orságův dům, Velké Karlovice č.p.269, přední (západní) vstupní strana objektu v závoji z vegetace

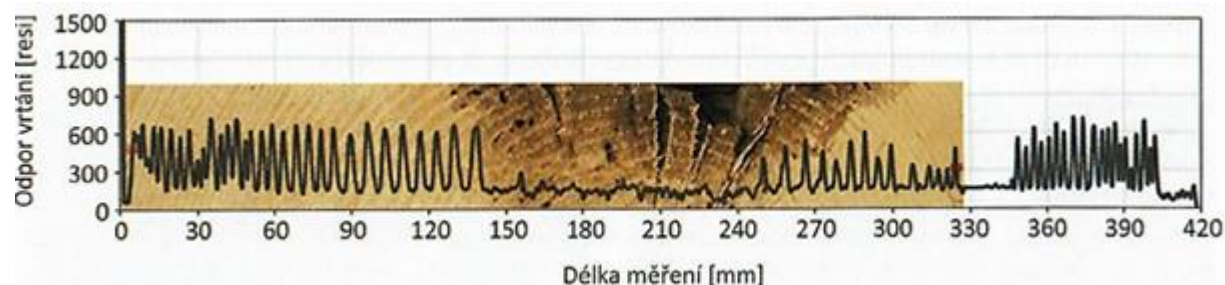
Záznam měření na obrázku znázorňuje typický průběh při sníženém odporu dřeva způsobeném hnilobou. Graf má ve střední části, kde prochází hnilobou výrazný pokles:

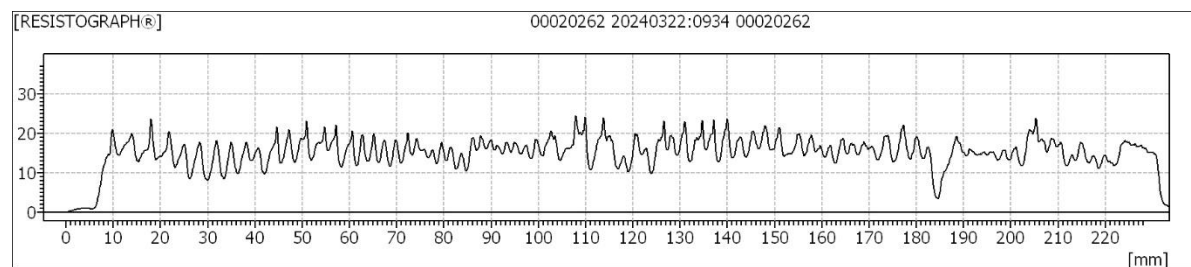
2. Jedná se o záznam vrtu číslo 20262 ze 7. trámu odspodu, přibližně uprostřed trámu ze severní stěny chalupy

Na severní straně chalupy se nachází trámy bez poškození, dobrých mechanických vlastností. Tak, jak se jeví, už při vizuální prohlídce. Tato stěna byla měřena pomocí rezistografu na 60 místech a na všech těchto místech se nachází dřevo dobrých mechanických vlastností, bez výraznějšího poškození. Všechny trámy na severní straně chalupy je možné ponechat. U starého dřeva se často vyskytují trámy s vyšší hustotou dřeva, které vykazují mnohem větší pevnost, než je současné, rychle rostlé dřevo s řídkými letokruhy, běžně prodávané na trhu. Severní stranu chalupy je možné ponechat bez zásahu (bez konstrukční sanace).

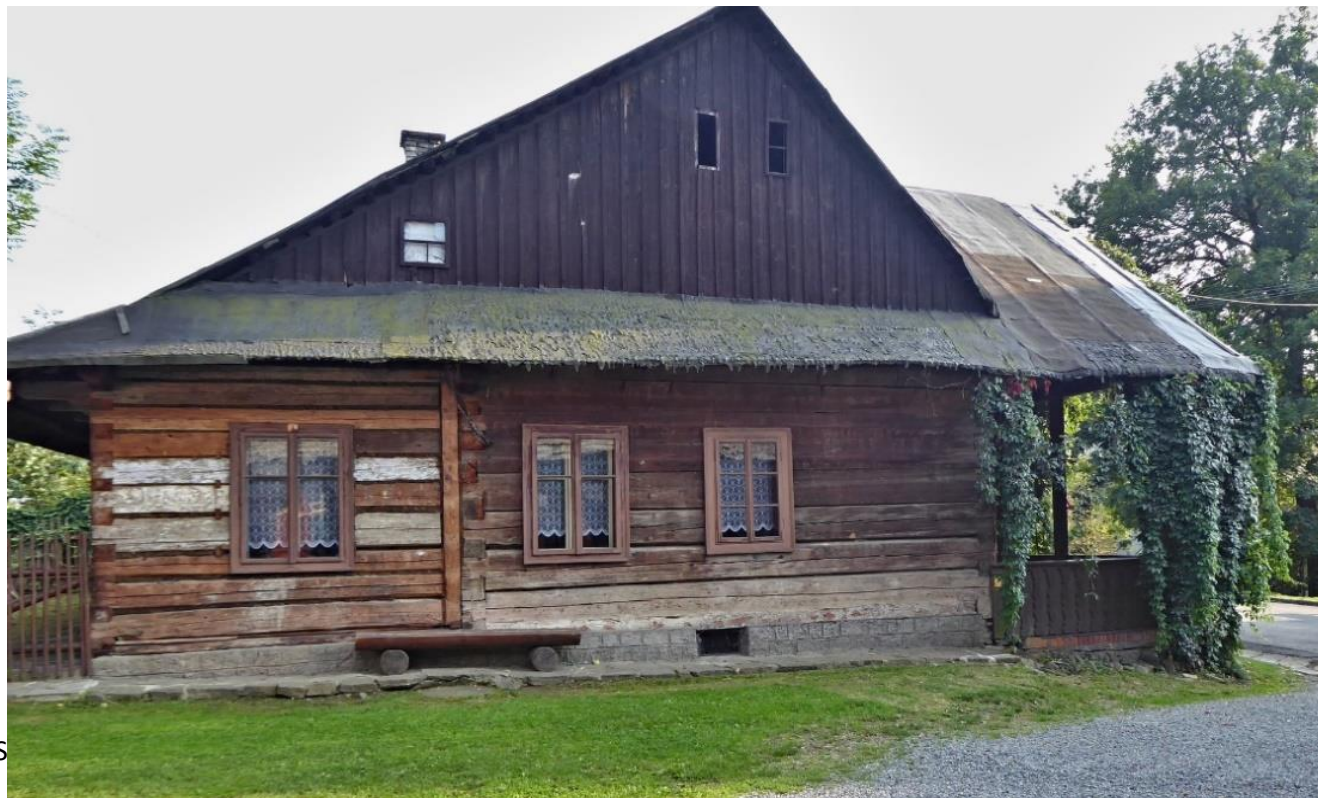
3. Severní strana chalupy bez poškození, s trámy dobrých mechanických vlastností.

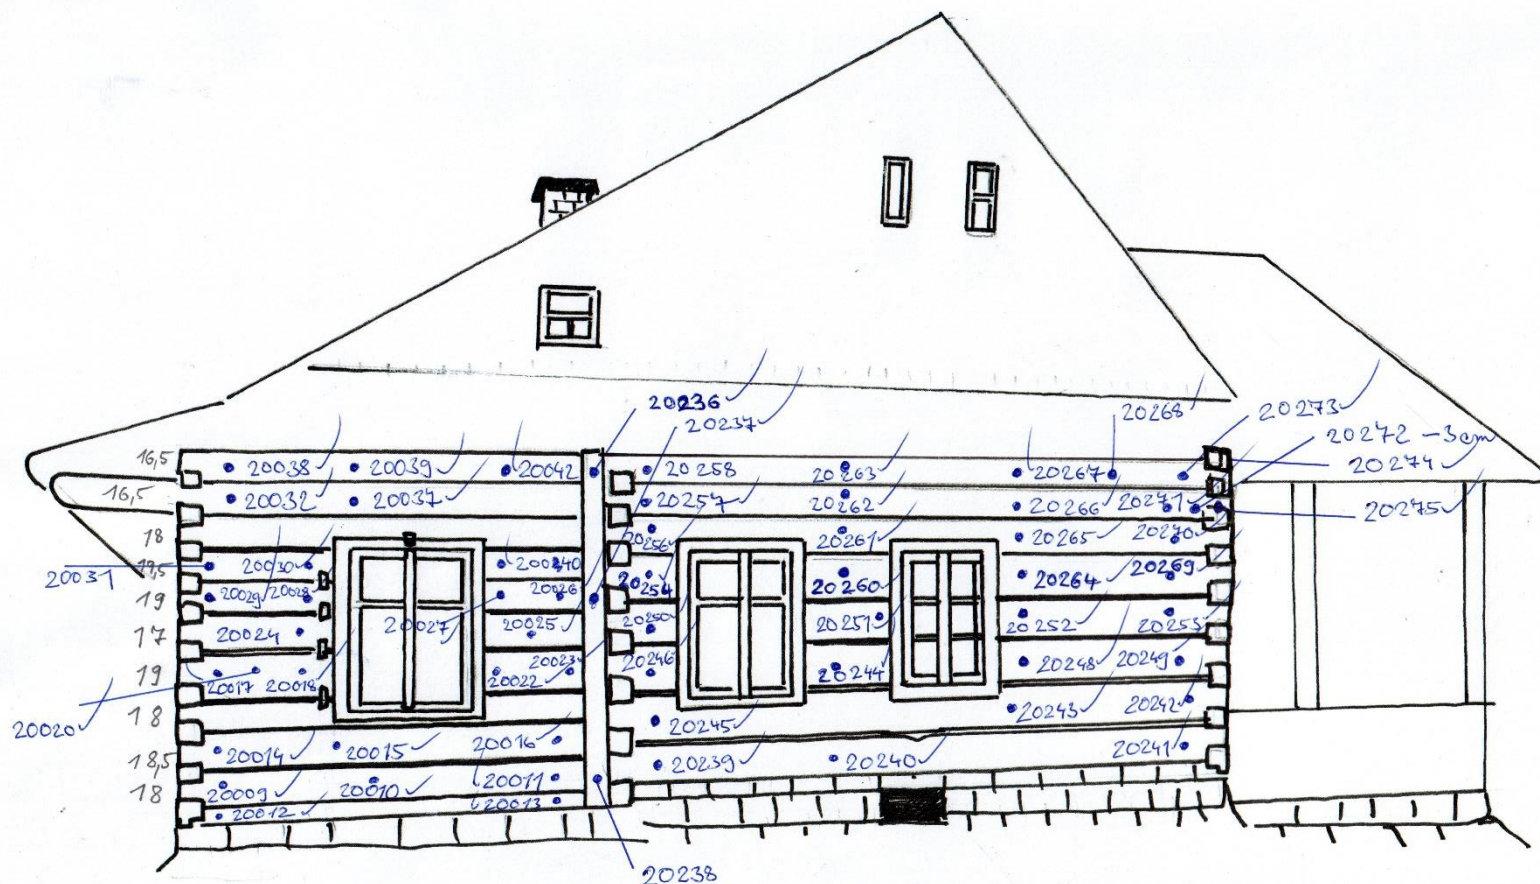
4. Severní strana chalupy bez poškození.

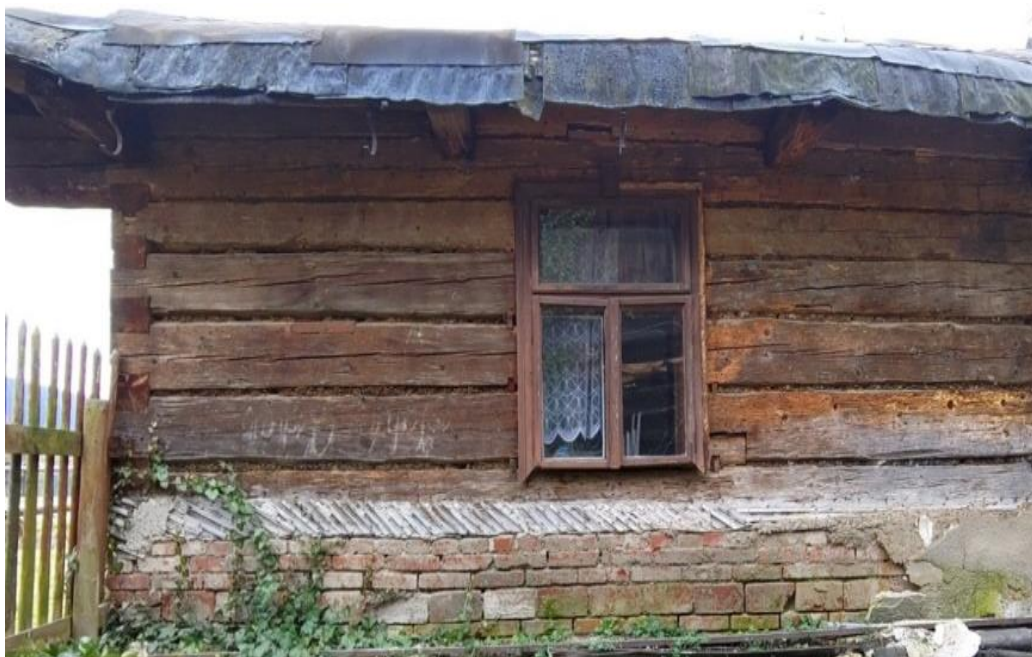
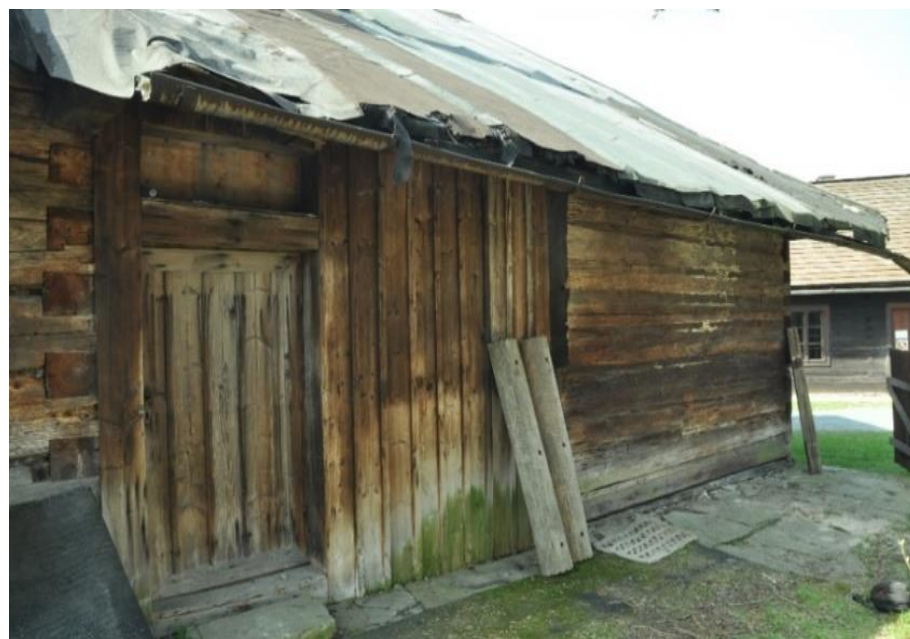
Východní (zadní) strana chalupy je poškozená, zejména v místech dlouhodobého zatékání do chalupy nefunkční střechou. Skrz střechu a strop zatéká na této straně na dvou místech. Díky dlouhodobě zvýšené vlhkosti jsou lokální části stěny napadeny dřevokazným hmyzem -

pravděpodobně již neaktivním a dřevokaznou houbou – aktivní. Trámy napadené dřevokaznou houbou se nacházejí na pravé polovině stěny ode dveří uprostřed stěny. Vzhledem k tomu, že z vnitřní části domu se na omítkách nachází cenné malby, bude potřeba provést práce (konstrukční sanace) maximálně šetrným způsobem. Omítka s malbami je nahozená na latích které jsou pevně spojeny ( přibity) ke trámům. Proto je potřeba zajistit, aby nedošlo k jejímu poškození (omítky a maleb) při výměně trámů. Technologický postup výměny trámů bude upřesněn po průzkumu maleb a dohodě s restaurátorem nástěnných maleb. Trámy napadené dřevokaznou houbou mohou zůstat ve stěně pod podmínkou sterilizace této stěny (např. ozáření pomocí mikrovln, termosanace ). Po sterilizaci je nutné provést ještě sanaci- ošetření chemickými prostředky typu I<sub>P</sub>, F<sub>A</sub>, F<sub>B</sub>, P. Po sterilizaci a sanaci je nutné zamezit vlhkosti ve stěně. Do rohu místnosti, který se nachází vlevo ode dveří rovněž dlouhodobě zatéká. Na této straně je poškozený 6. trám odspodu v rozsahu 110 cm od pravého konce trámu. Tuto část trámu je vhodné nastavit protézováním. Na vnitřní stěně se nachází rovněž cenné malby, proto je i na této straně potřeba postupovat maximálně šetrně. Nalevo ode dveří uvnitř se nachází vnitřní příčka, která nebyla z důvodu nepřístupnosti diagnostikována. Je pravděpodobné, že bude třeba některé konce vrchních trámů příčky proptézovat. Rozsah poškození se upřesní po zpřístupnění místa. Poškozená místa jsou vyznačená na obrázku žlutě. Plná žlutá znamená konstrukční sanaci (výměnu za nové dřevo ve vyznačeném rozsahu). Žlutě šrafované trámy jsou napadené, ale zároveň nosné, proto je možné je po sterilizaci a sanaci ve stěně ponechat za předpokladu, že místo nebude vystaveno vyšší vlhkosti . Pokud nejsme schopni zajistit tyto podmínky je nutné dřevo konstrukčně sanovat ( vyměnit za nové dřevo odpovídající kvality).

5. východní zadní strana chalupy: levá a pravá část ode dveří

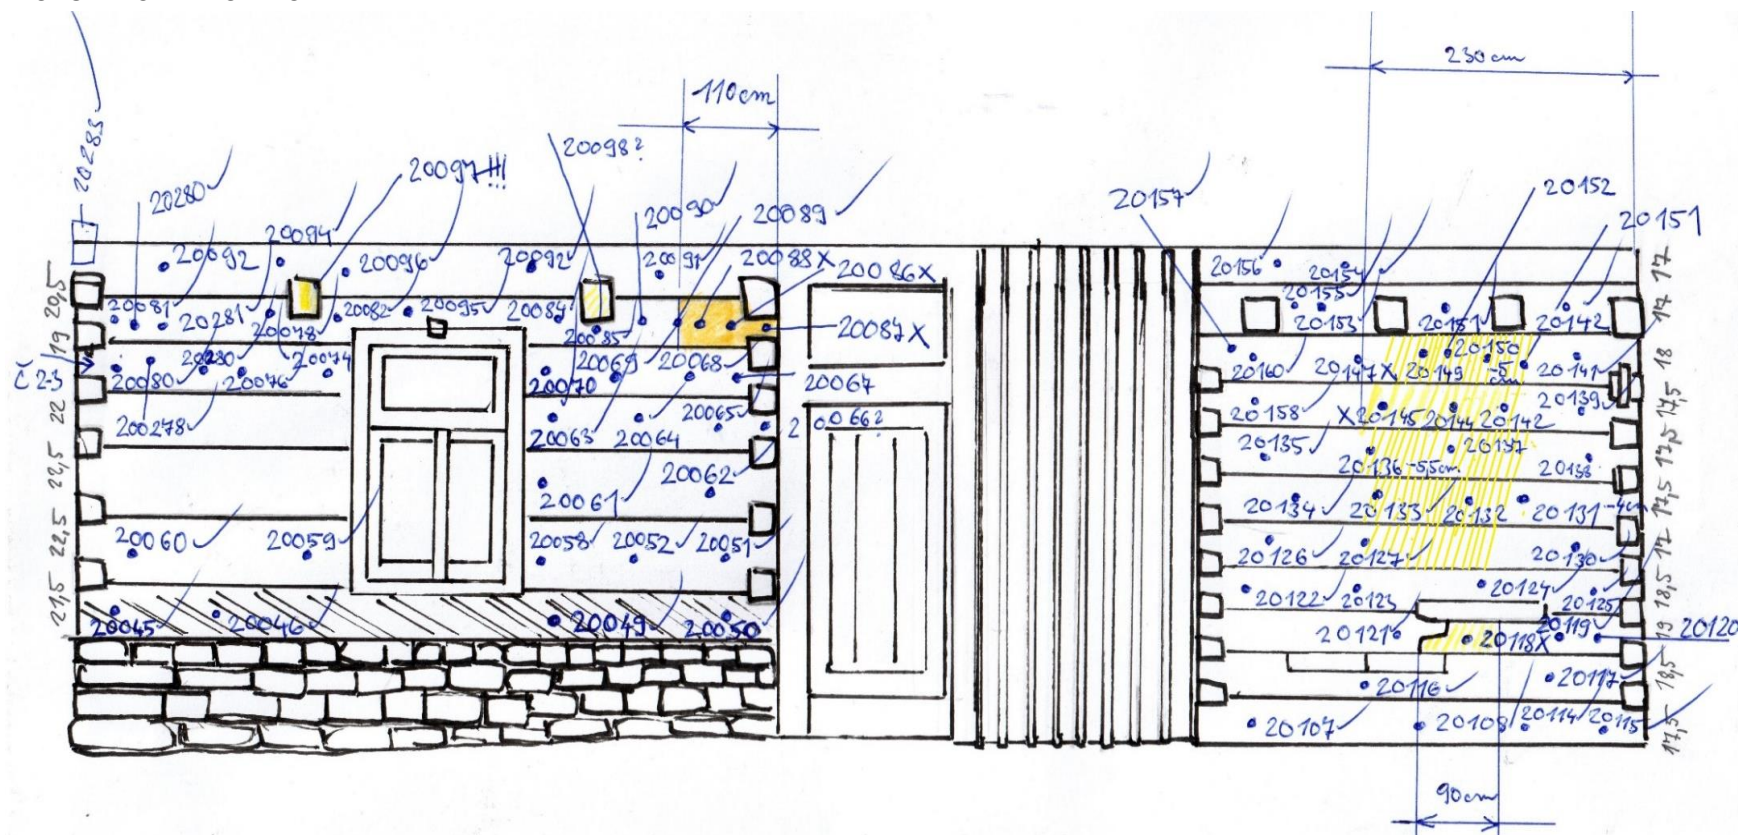
## VÝCHODNÍ STĚNA CHALUPY

6. V levé části chalupy ode dveří je potřeba provést konstrukční sanaci na 6. trámu odspodu v rozsahu cca 110 cm od konce trámu. Také zhlaví dvou prostředních stropních trámů jsou poškozená a pravděpodobně bude potřeba jejich konce nahradit. Opravu bude nutné provést maximálně šetrným způsobem, aby nedošlo k poškození cenných maleb na stropu místnosti.

7. Pravá část chalupy (ode dveří) je napadená dřevokaznou houbou. Trámy je nutné sterilizovat a poté provést chemickou sanaci. Při dodržení tohoto postupu a podmínky, že napadené místo nebude vystaveno vyšší vlhkosti, mohou zůstat trámy na místě. Nebo provést konstrukční sanaci v rozsahu trámů napadených houbou. Tuto konstrukční sanaci je potřeba provést maximálně šetrným způsobem, protože na stěně za trámy zevnitř jsou pravděpodobně cenné malby.

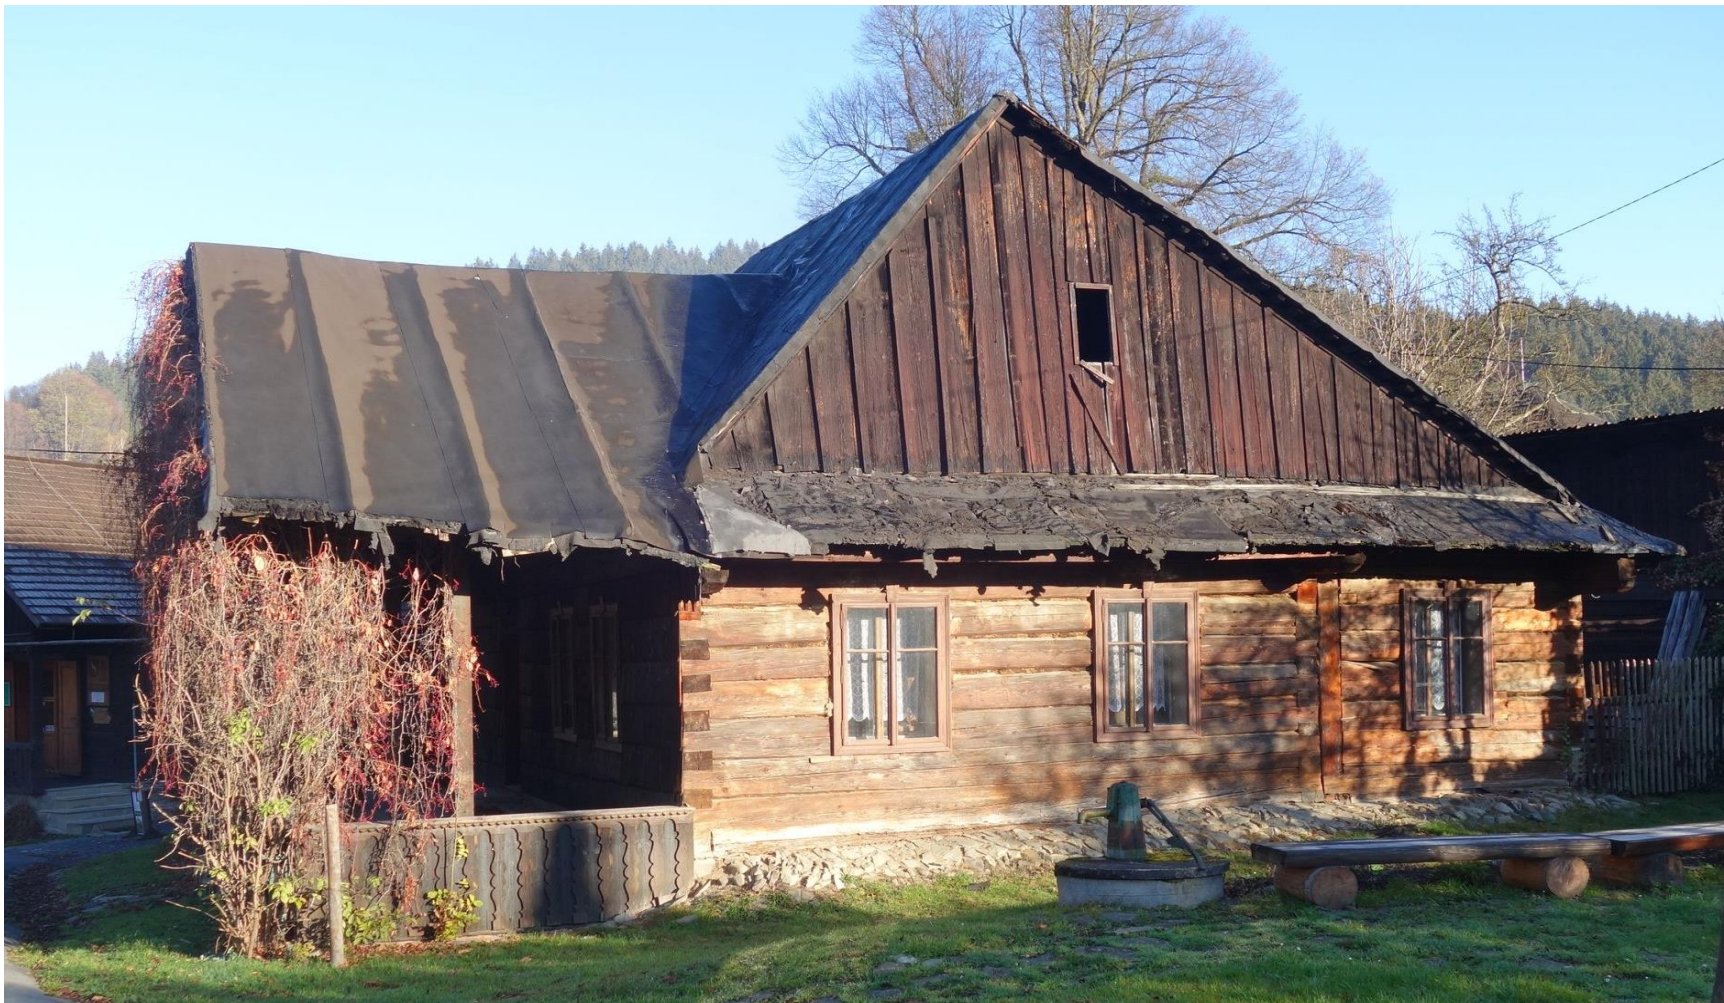
8. jižní strana chalupy

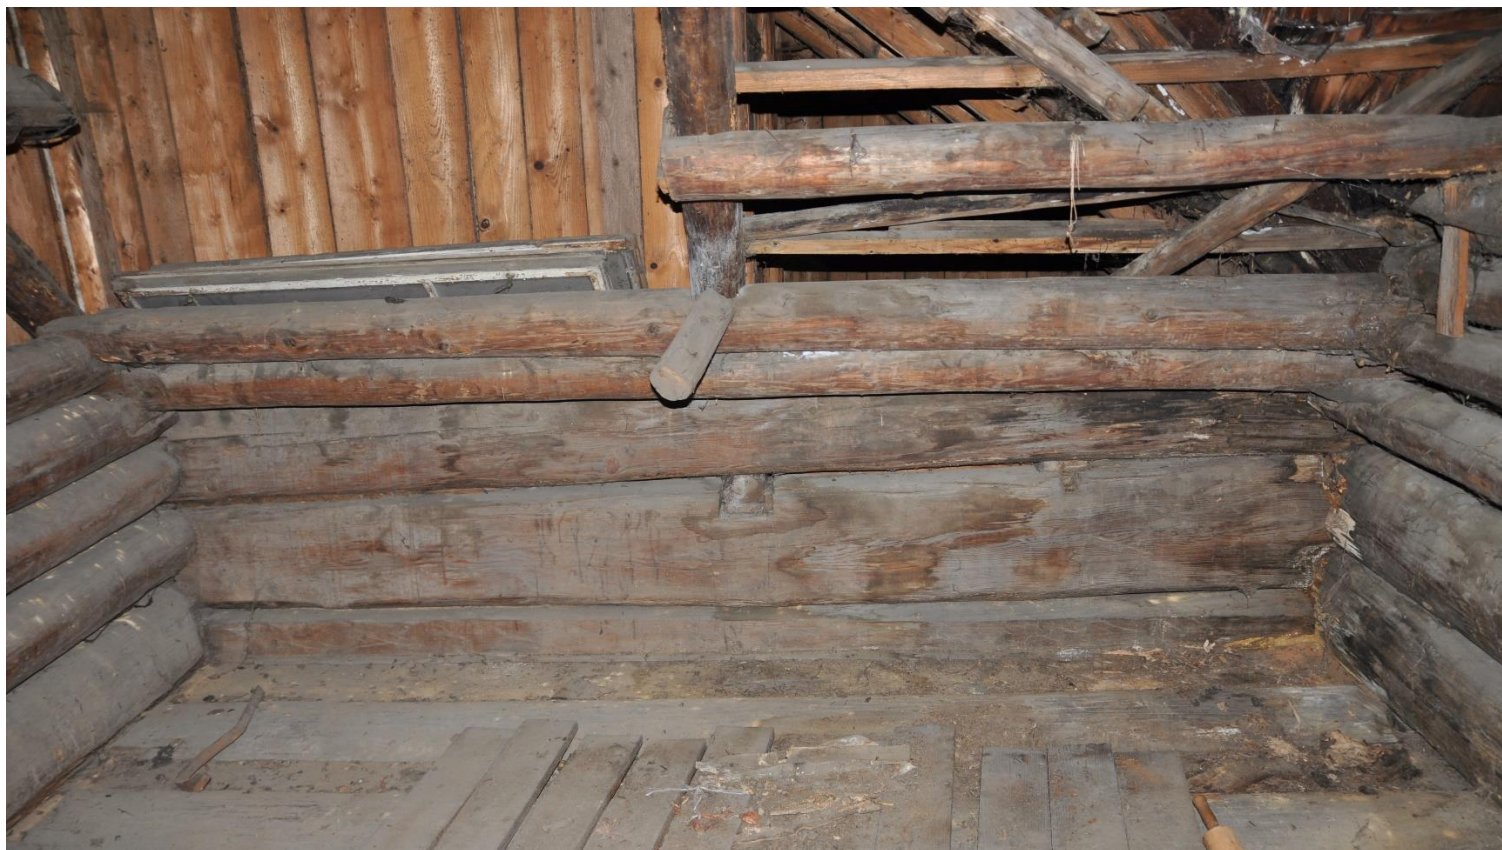
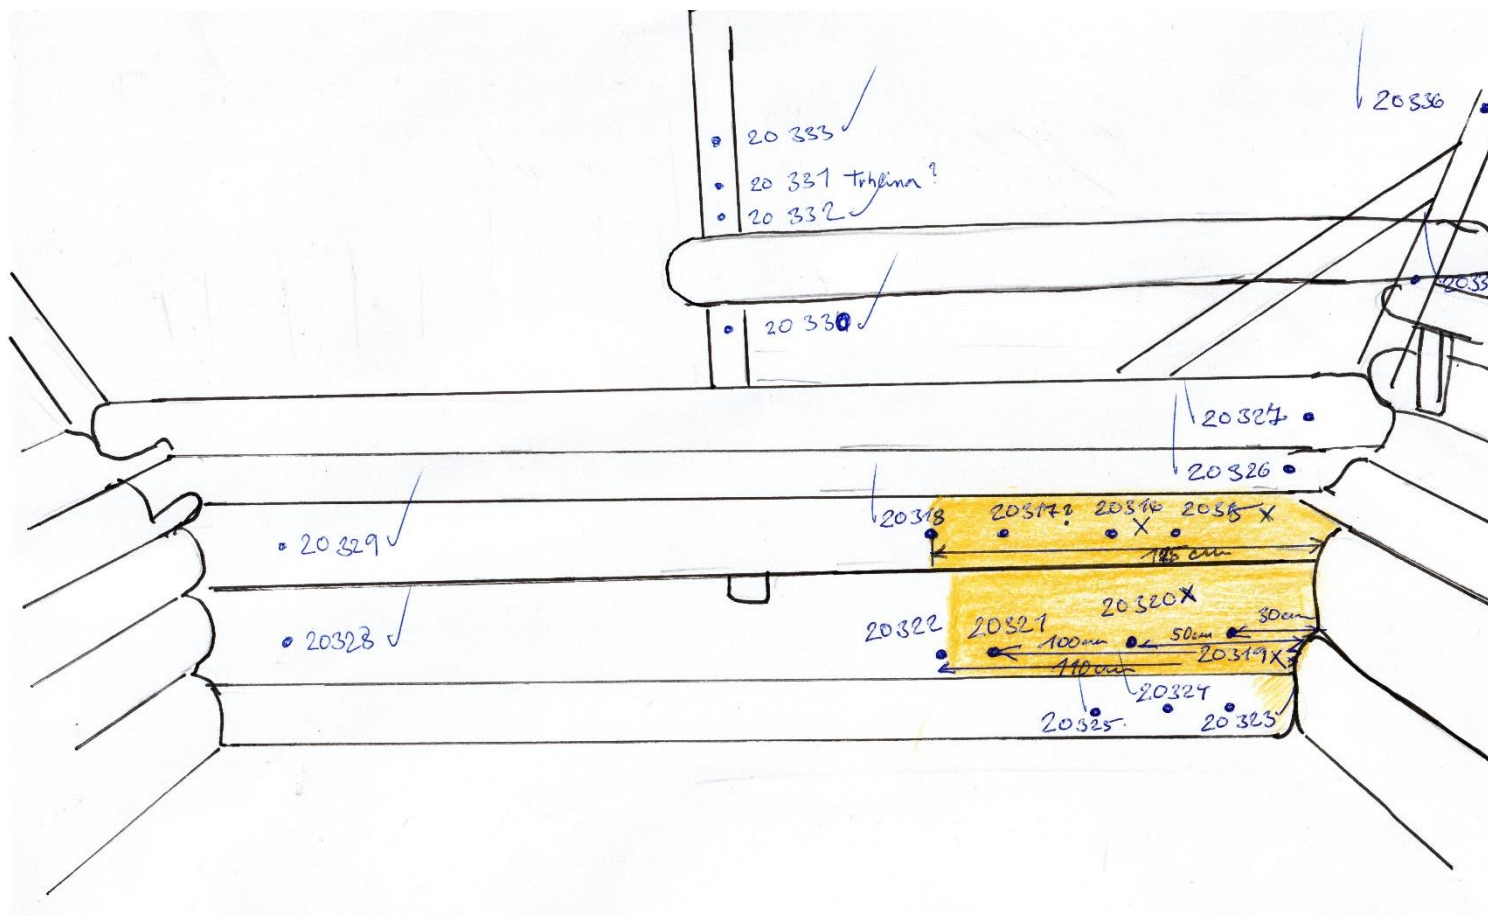
## ZÁPADNÍ STĚNA PODKROVNÍ KOMORY

Na této stěně je zřejmé poškození hnilobou v pravé části stěny způsobené zatékáním skrz střechu. Druhý a třetí trám je nutné protézovat v rozsahu zakresleném na obrázku. Tzn. druhý trám odspodu 110 cm od pravého rohu a třetí trám odspodu 125 cm od pravého rohu. Ostatní trámy mají dobré mechanické vlastnosti a mohou zůstat zachovány v celé délce.

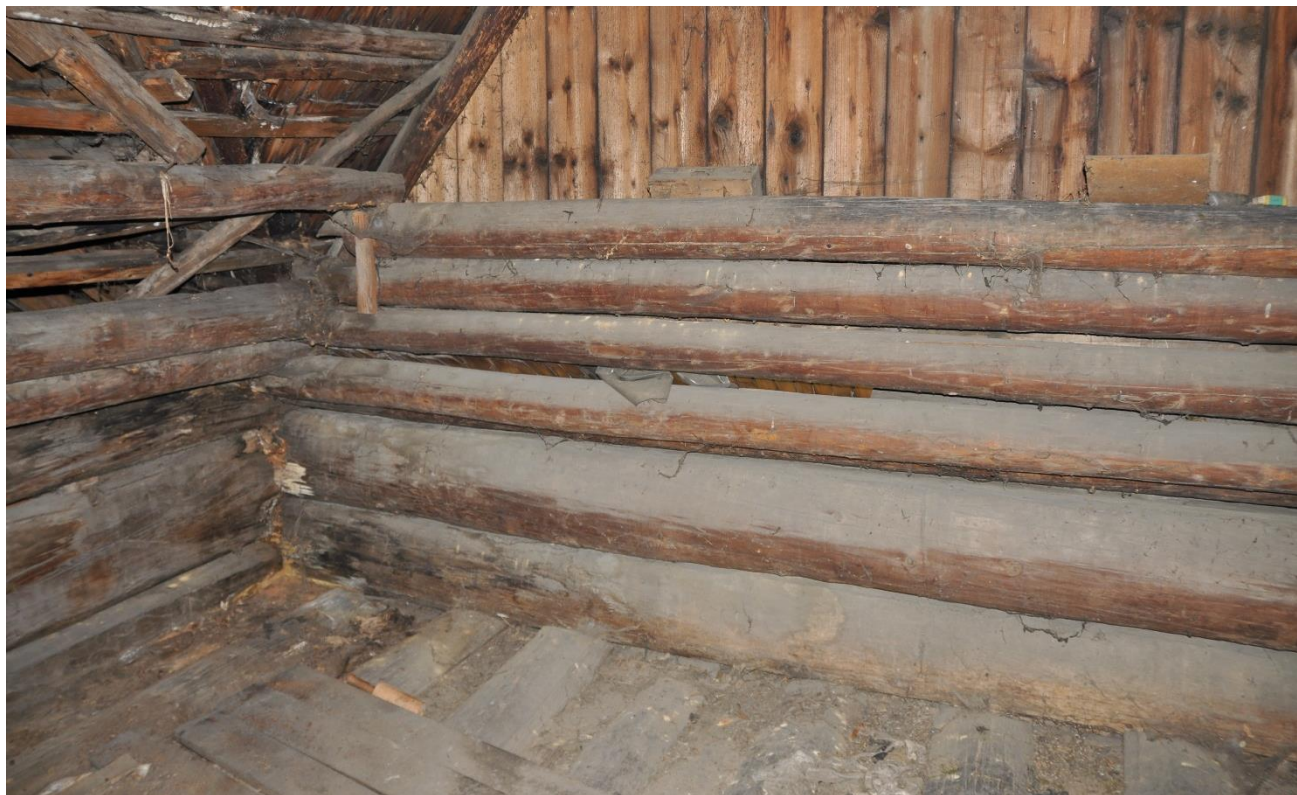
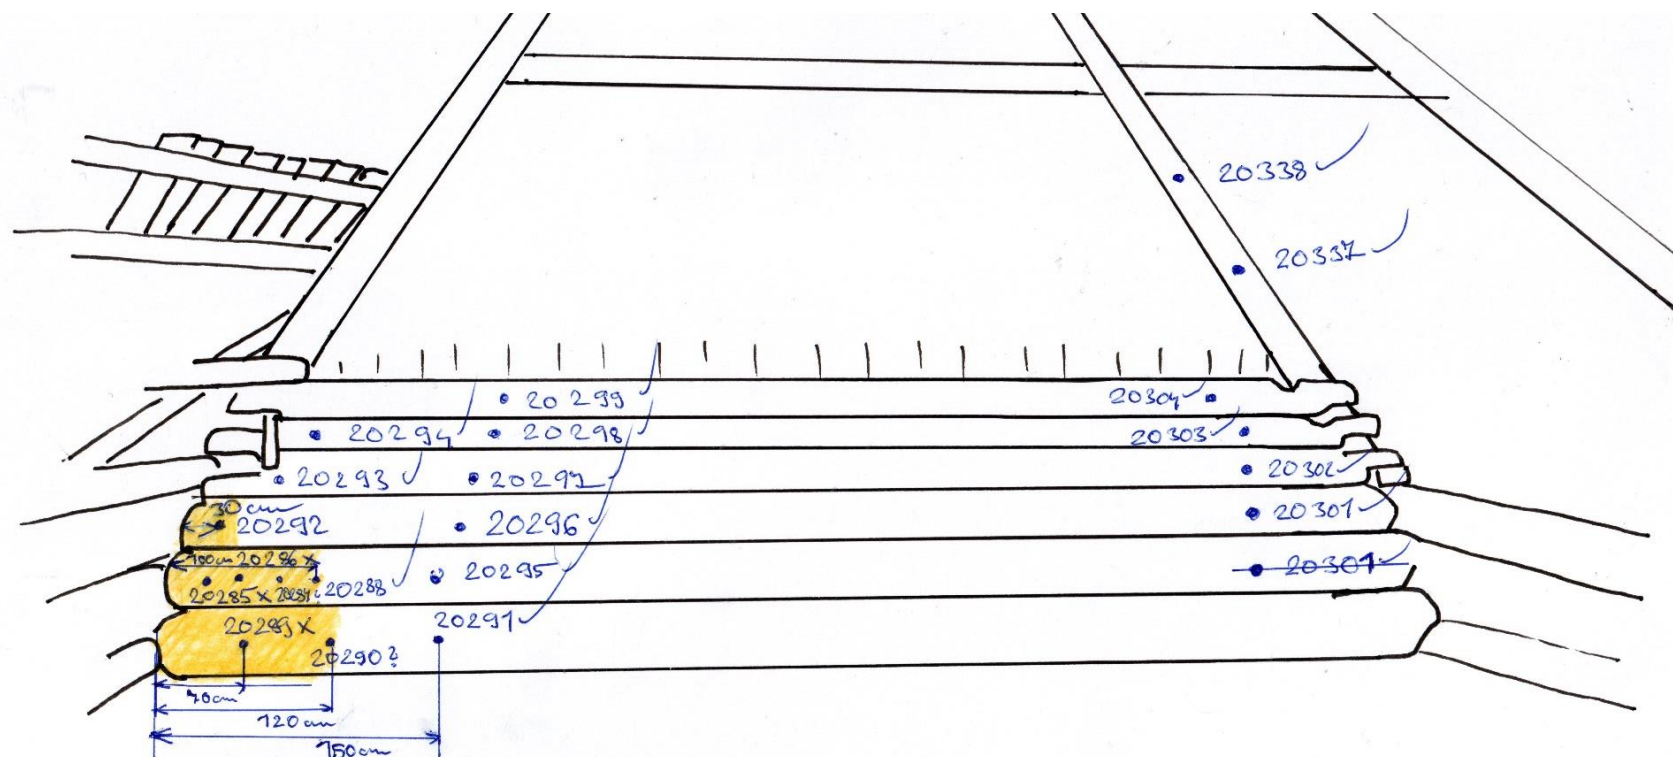
## SEVERNÍ STĚNA PODKROVNÍ KOMORY

Tato stěna podkrovní komory je opět poškozená hnilobou způsobenou zatékáním skrz střechu objektu. Spodní 3 trámy je nutné v levém rohu protézovat v rozsahu vyznačeném na obrázku. Tzn. Spodní trám 120cm od levého rohu, 2. trám odspodu 100cm od levého rohu a třetí trám odspodu 30cm od levého rohu.

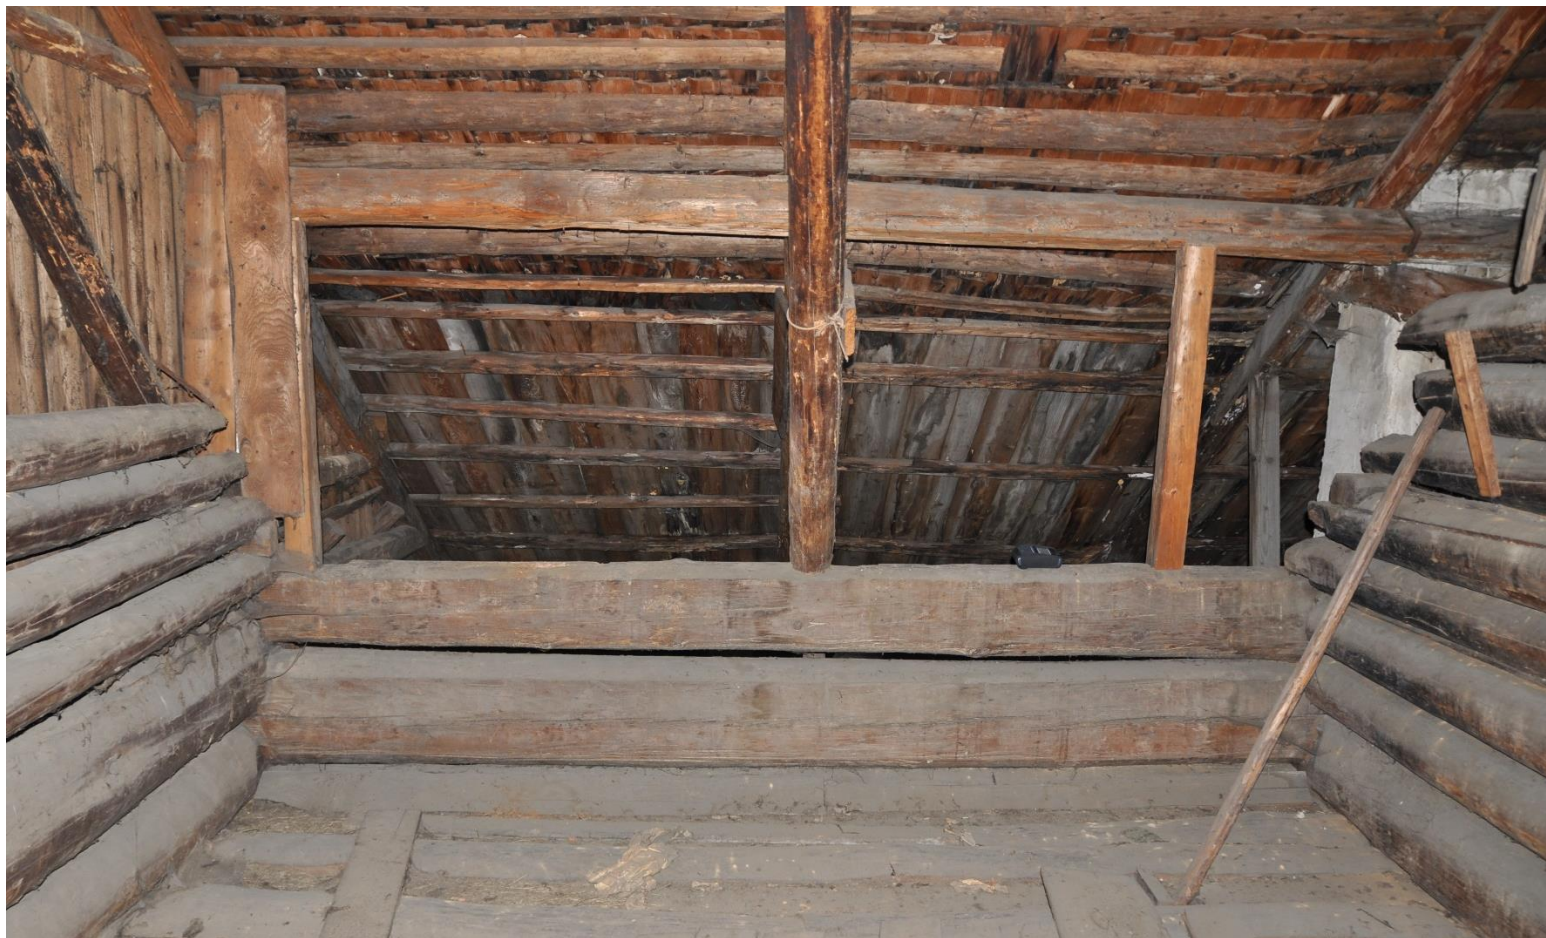
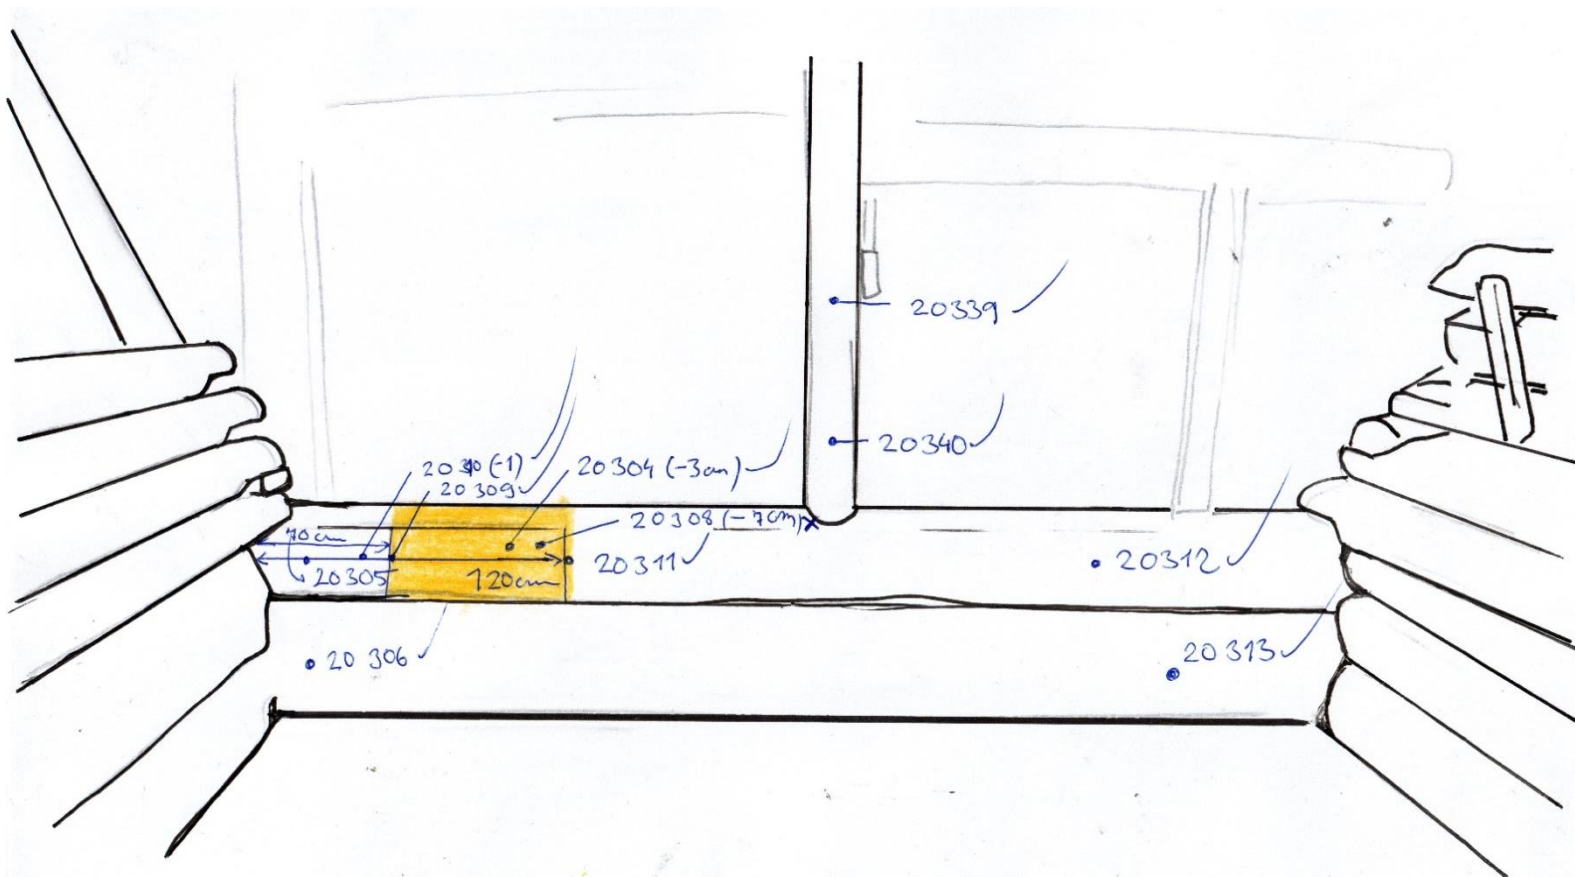
## VÝCHODNÍ STĚNA PODKROVNÍ ROUBENÉ KOMORY

Tato stěna se nachází v poměrně dobrém stavu. Poškozený je 2. trám odspodu v rozsahu vyznačeném na obrázku. Tzn. V místě začínajícím 70 cm od levého rohu a končícím 120cm od levého rohu. Zde je vhodné provést konstrukční sanaci ve vyznačeném rozsahu.

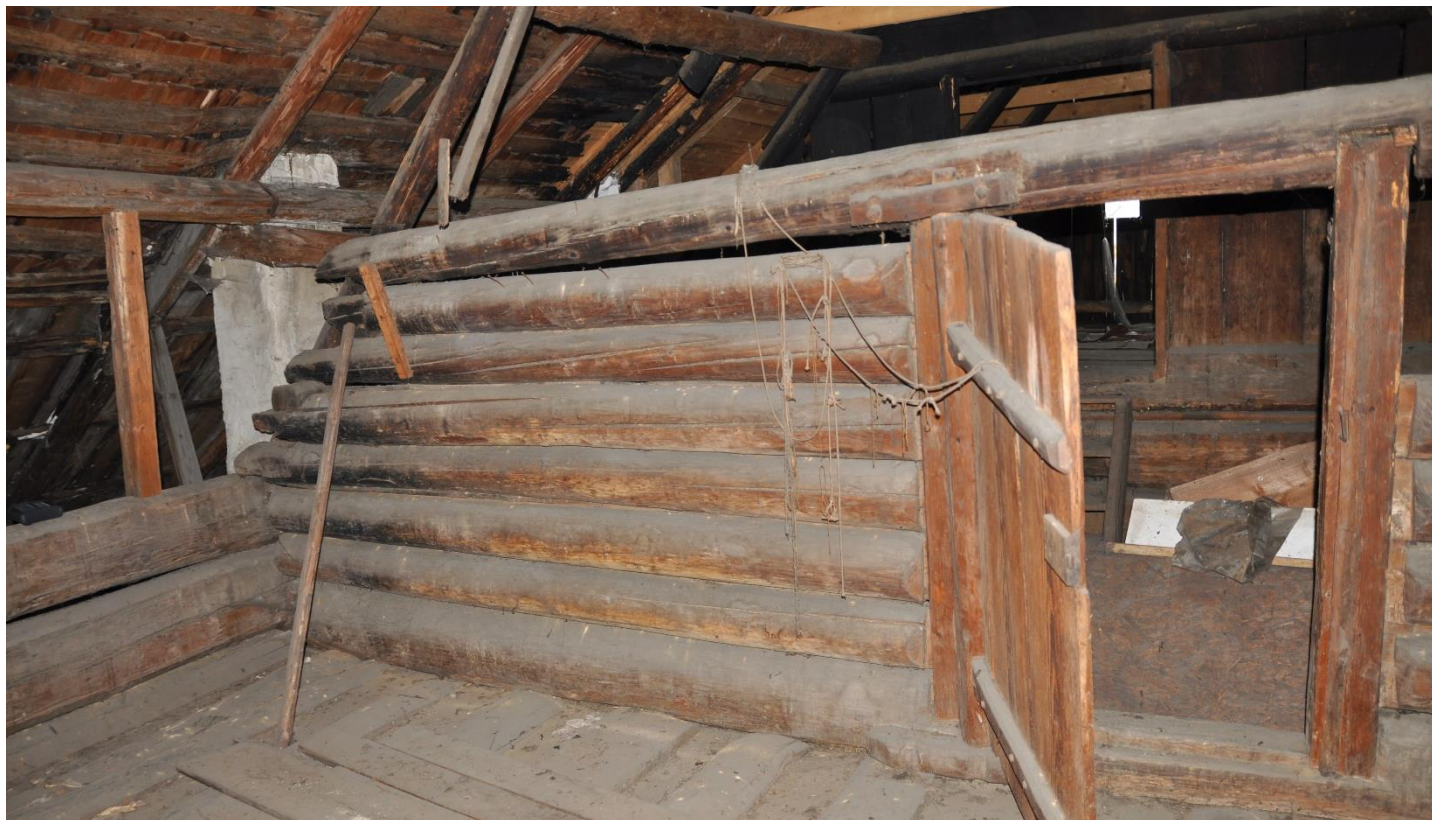
# JIŽNÍ STĚNA PODKROVNÍ KOMORY SE DVEŘMI

Tato stěna je bez poškození.

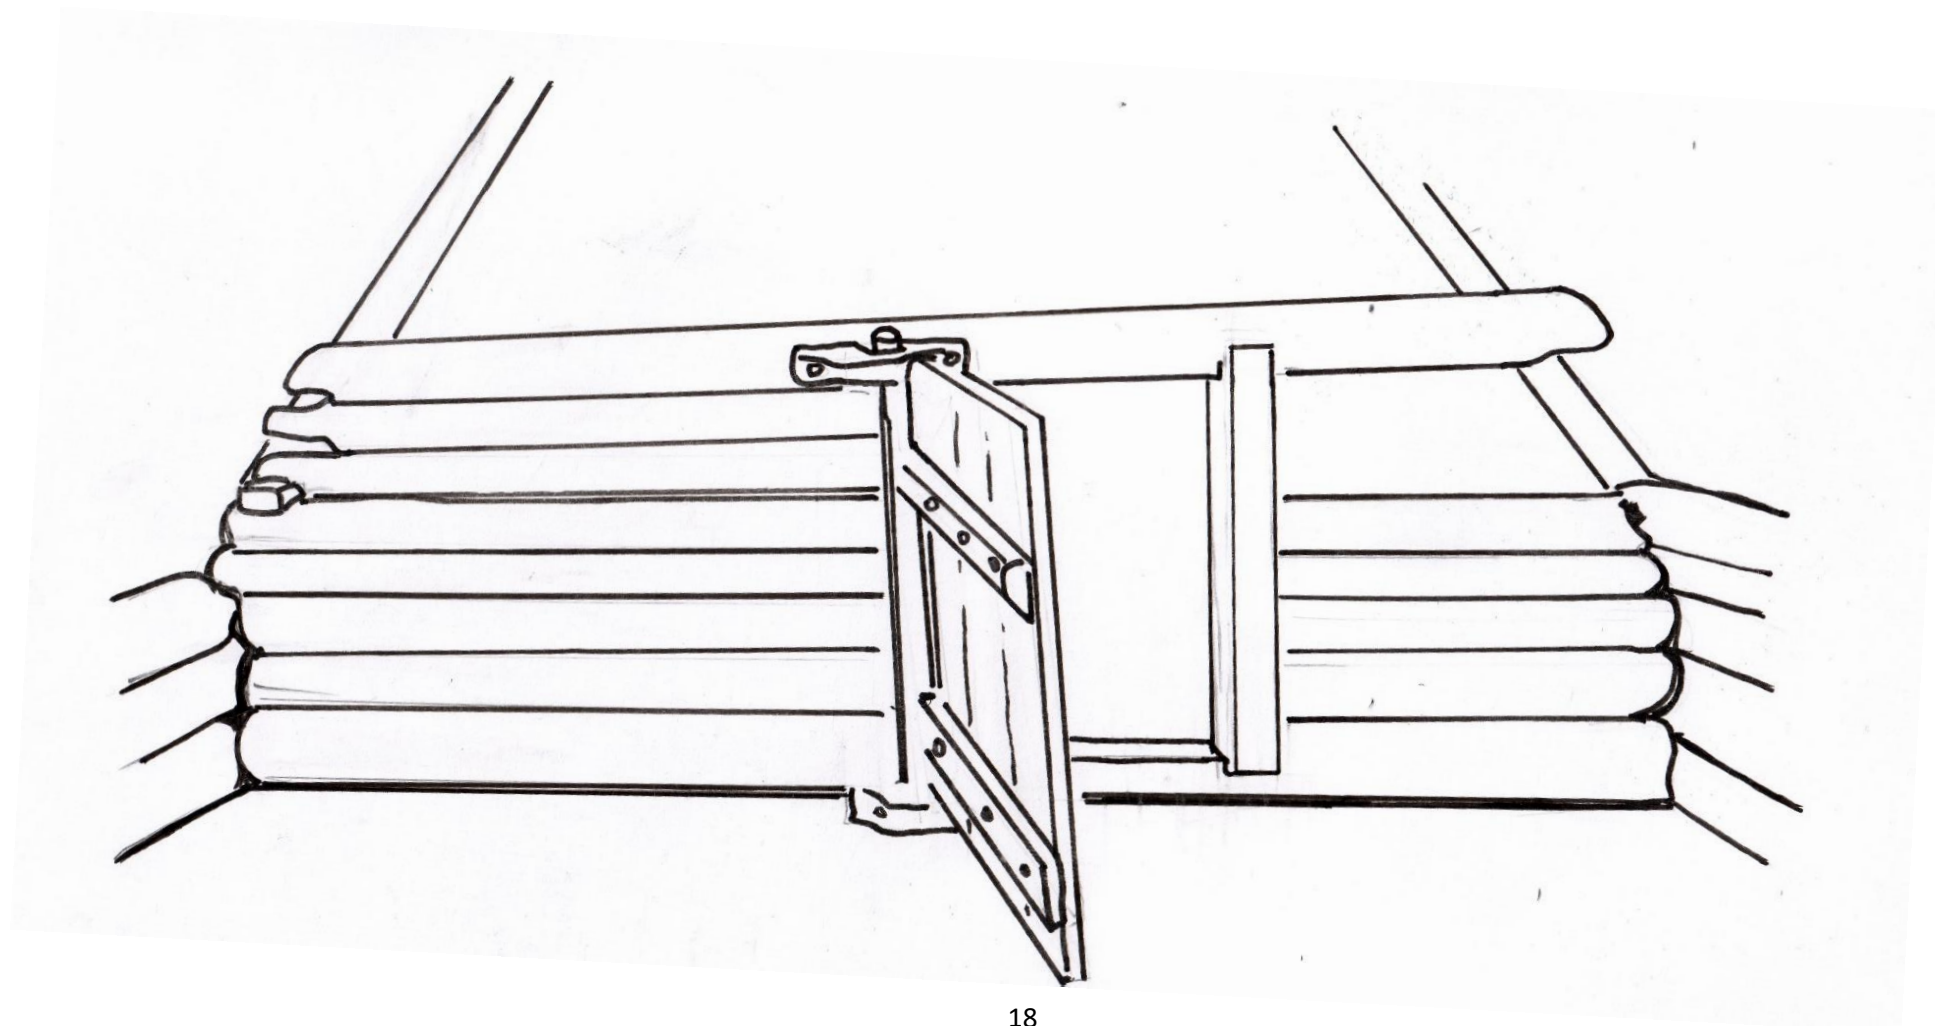
# JIŽNÍ STĚNA ROUBEBNÉ PODKROVNÍ KOMORY SE DVEŘMI

Tato strana je bez poškození. ( v pravé části chybí dva netesané trámy).
