# DIAGNOSTIKA ORSÁGOVA DOMU Č.P. 269 VE VELKÝCH KARLOVICÍCH

Metodické centrum pro muzea v přírodě

*Mgr. Tomáš Dostál, DiS.*

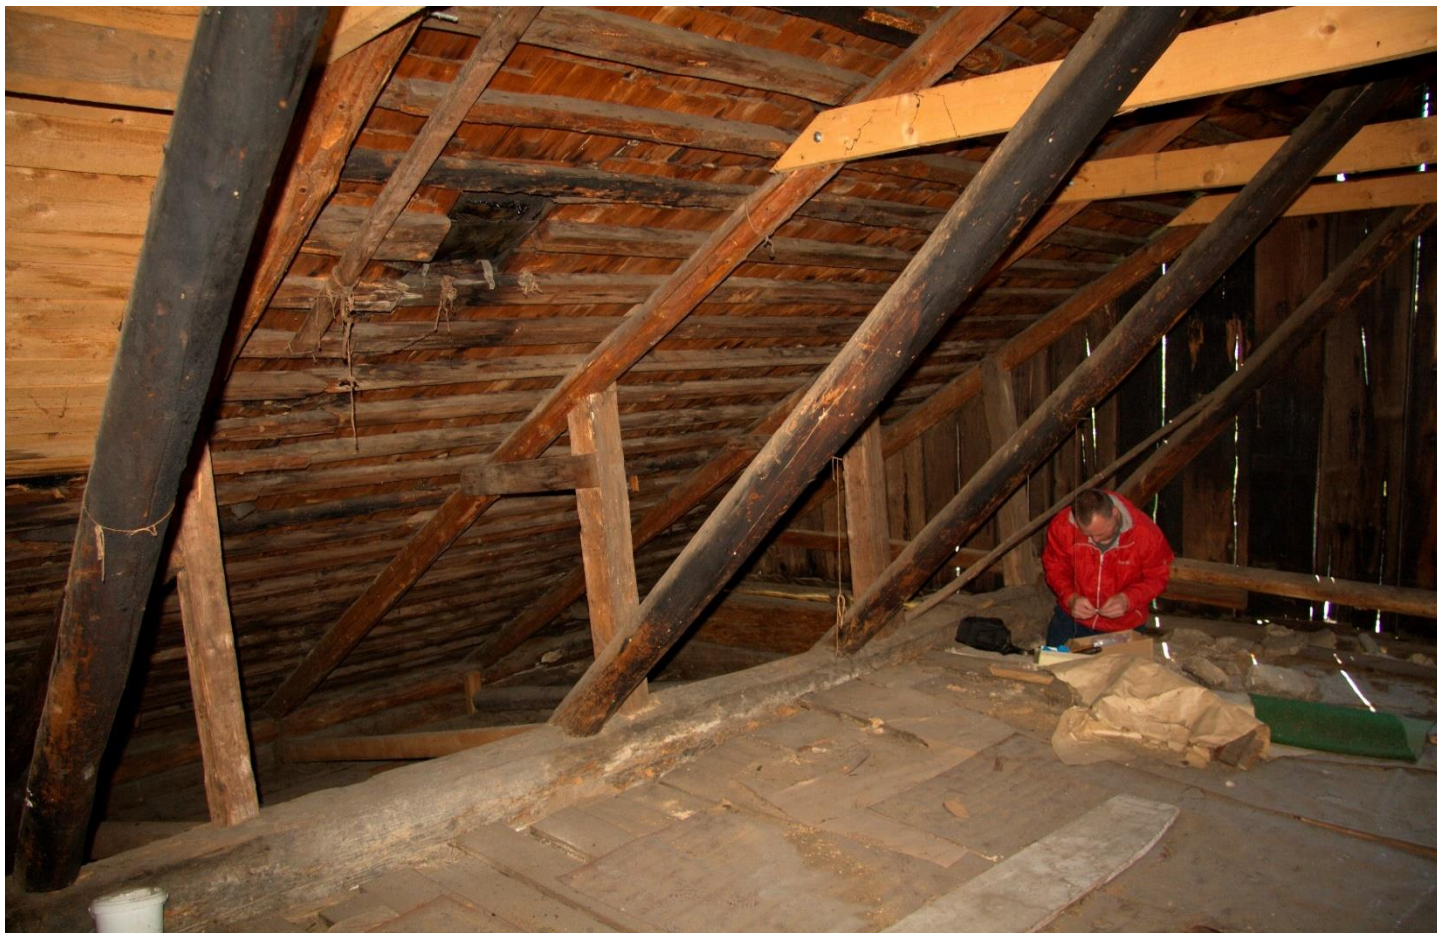
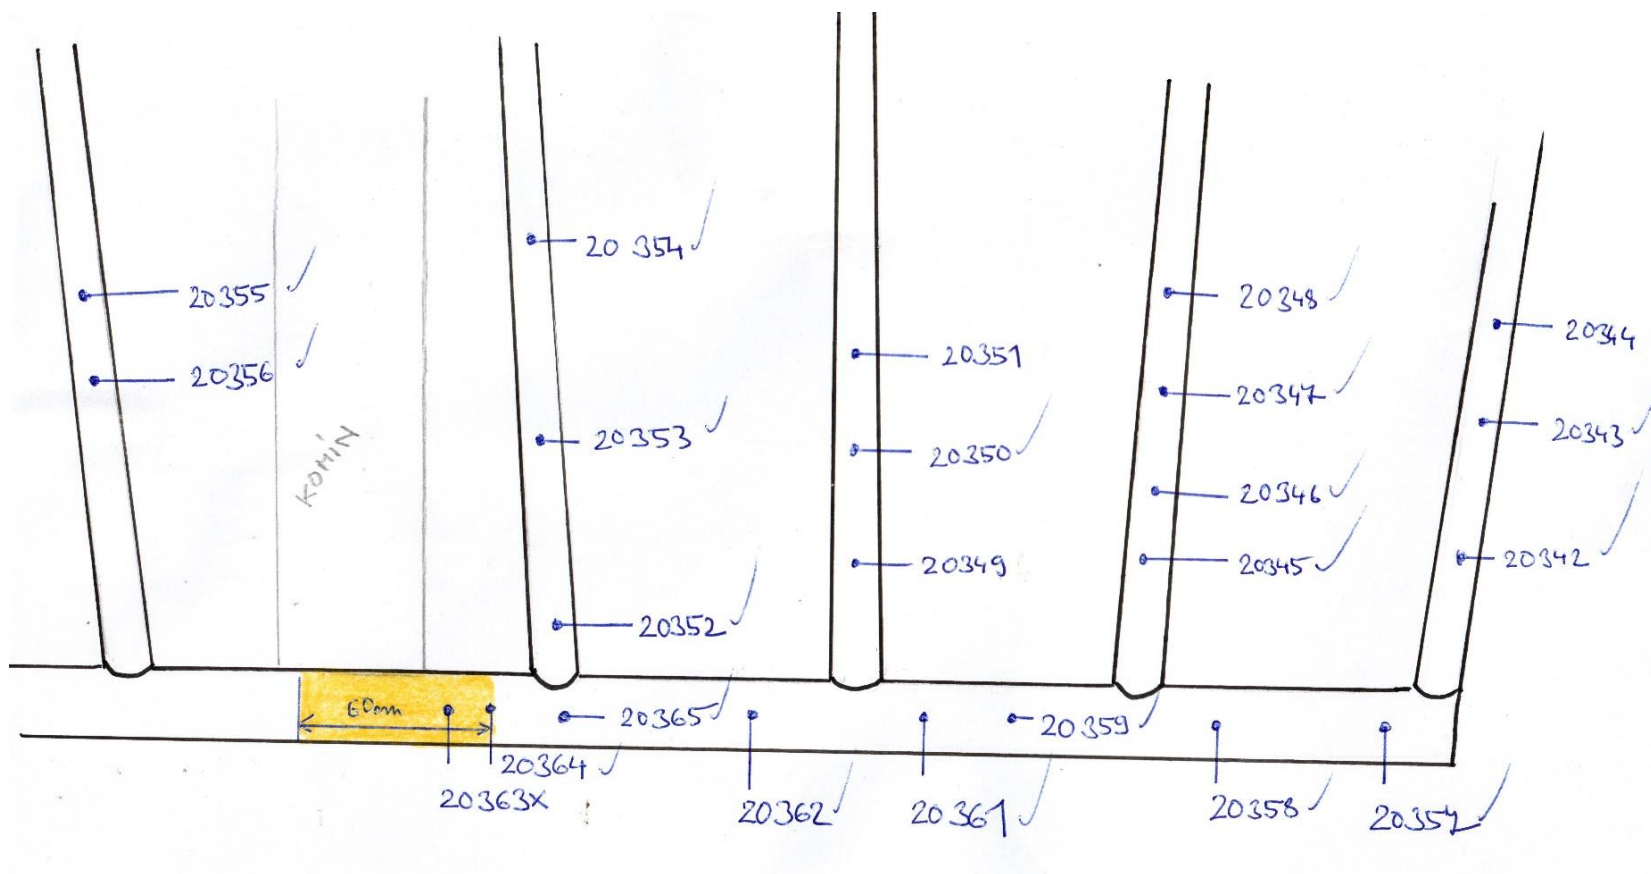
# VÝCHODNÍ STRANA KROVU NAD SVĚTNICÍ

Na této straně jednotlivé hustotní profily vykazovaly dřevo dobrých mechanických vlastností. Poškození se nachází na podkrokevnici v místě u komína mezi čtvrtou a pátou krokvi od štítové stěny. Rozsah poškození je cca 60 cm, které začíná cca 20-30 cm od čtvrté krokve. V tomto místě je vhodné provést konstrukční sanaci v rozsahu vyznačeném na obrázku.

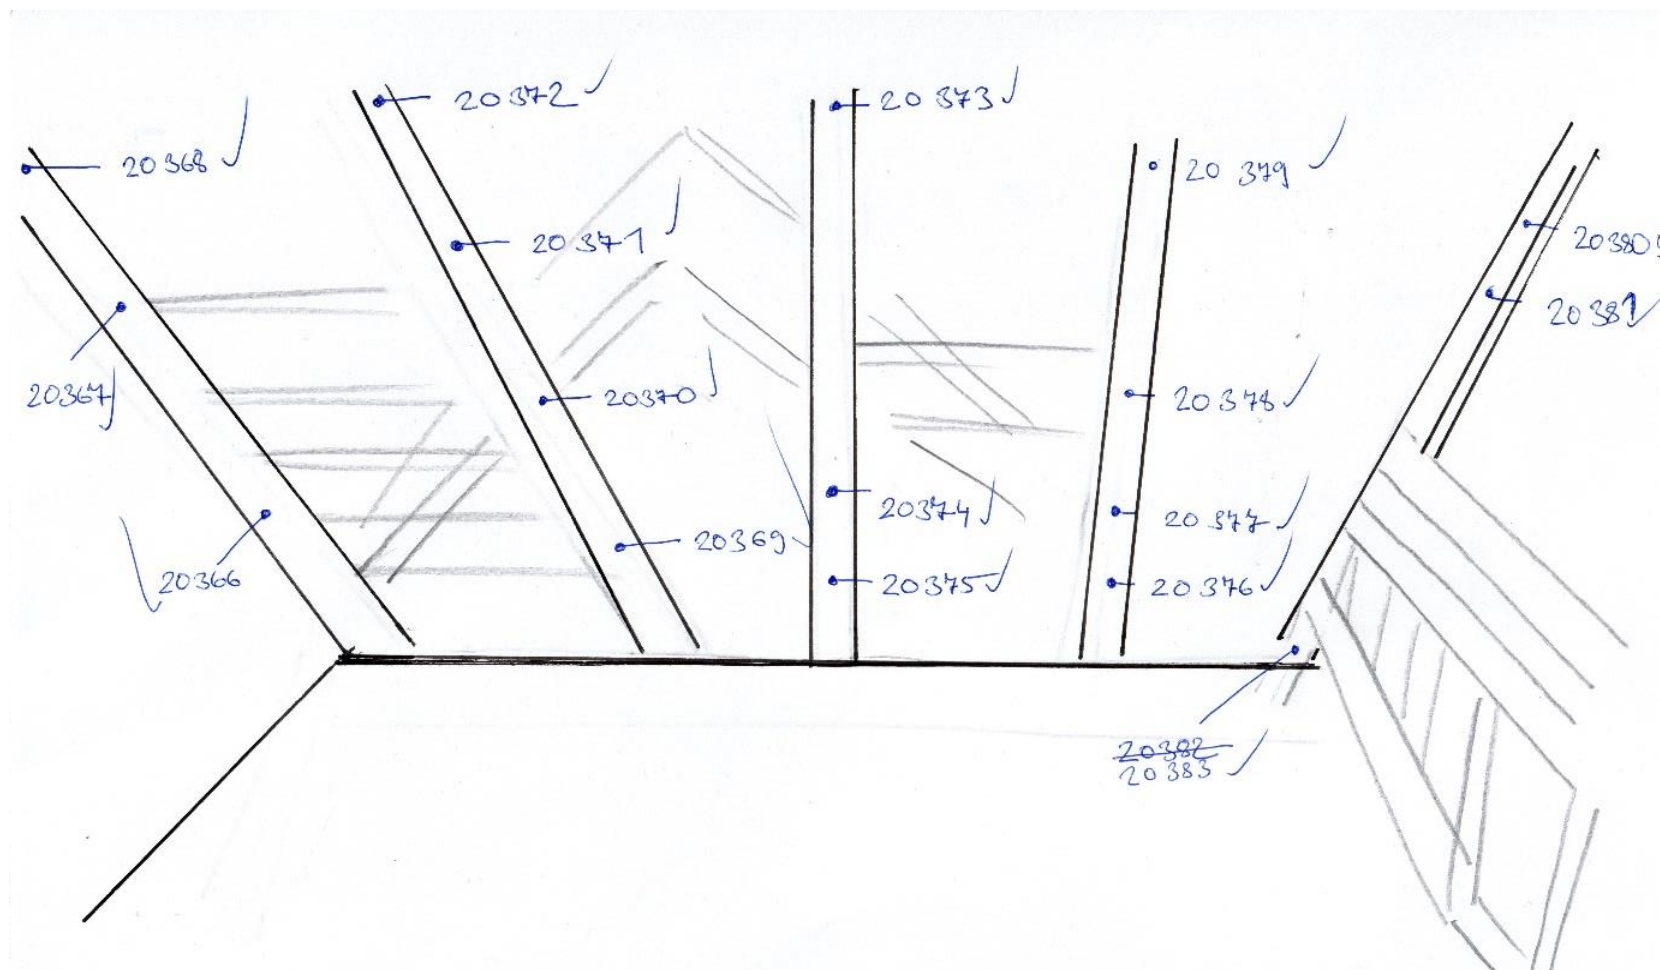
ZÁPADNÍ STRANA S KROKVEMI NAD HLAVNÍ SVĚTNICÍ

Rovněž krokve na protilehlé straně byly měřeny do přístupné výšky i zde byly naměřeny hustotní profily, které vykazují dřevo dobrých mechanických vlastností.
