# Stratigrafický sondážní průzkum

## Interiéry Orsákova domu č. p. 269

Velké Karlovice

Listopad 2024

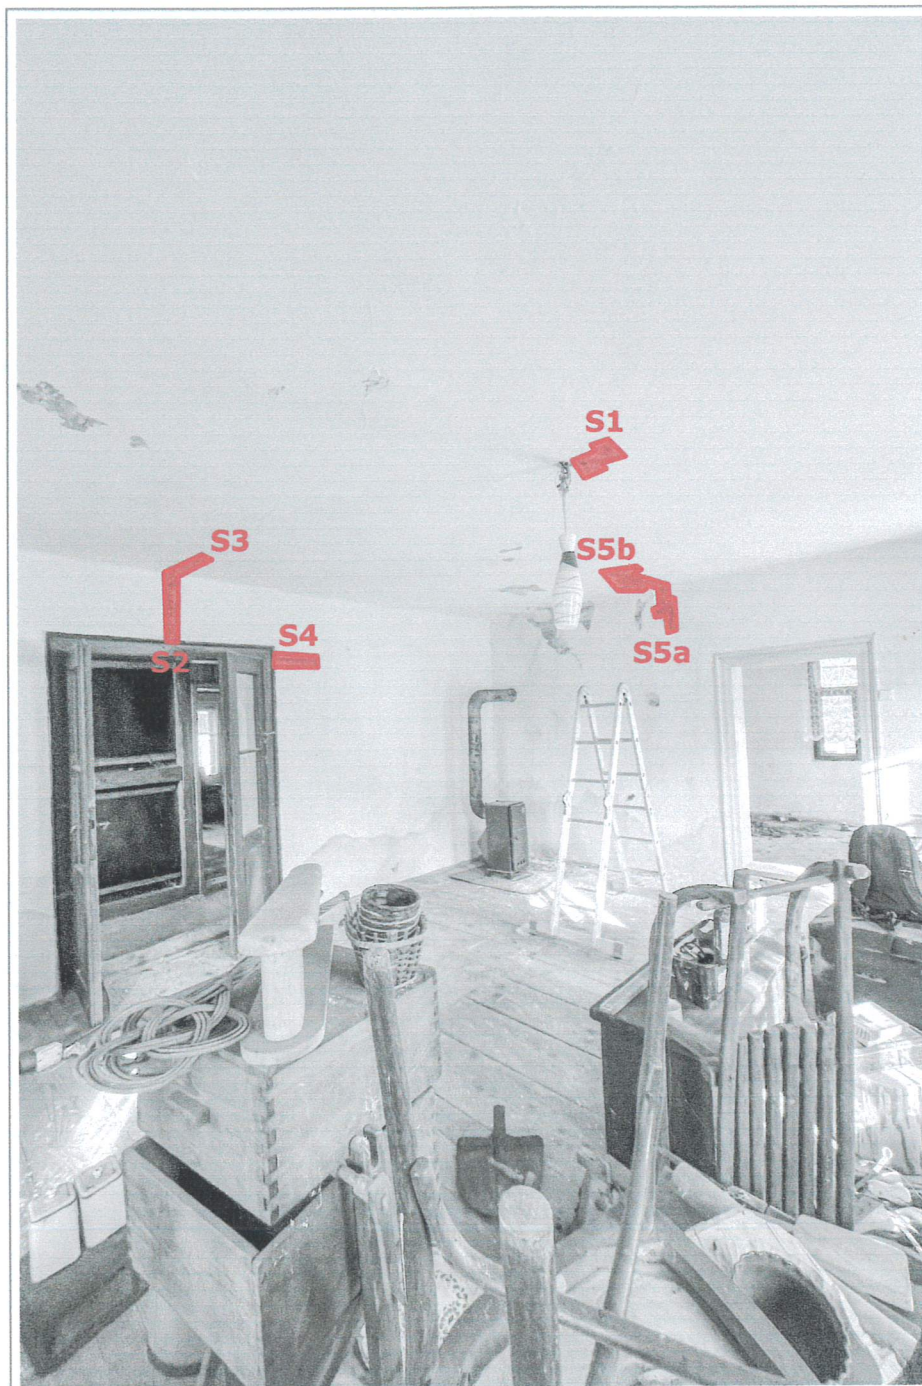
Obr. č. 1.: Grafický zakres lokalizace sond ve světnici, pohled k směrem k severozápadnímu rohu místnosti.

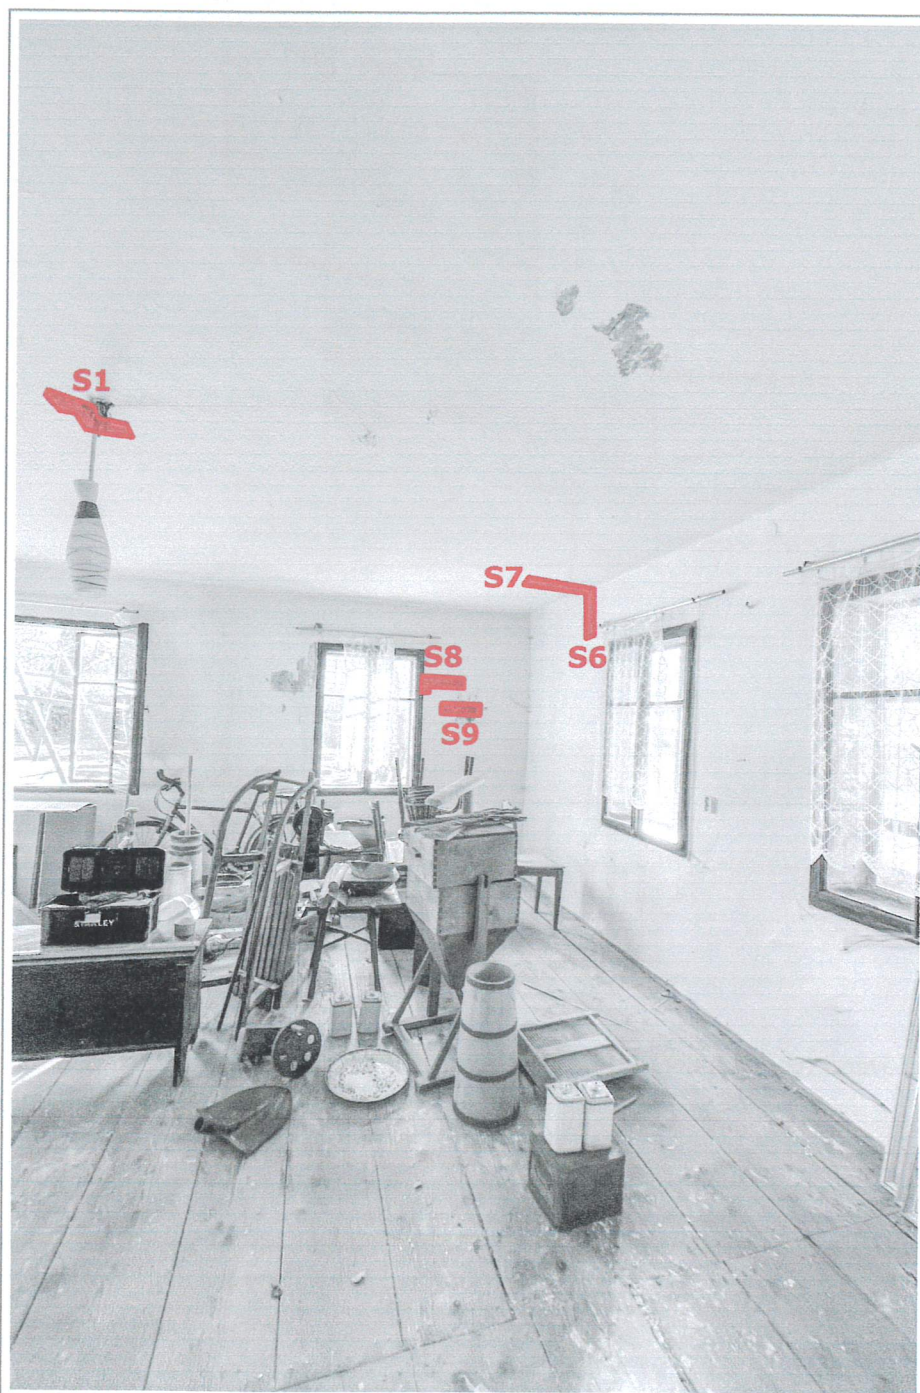
Obr. č. 2.: Grafický zakres lokalizace sond ve světnici, pohled k směrem k jihovýchodnímu rohu místnosti.

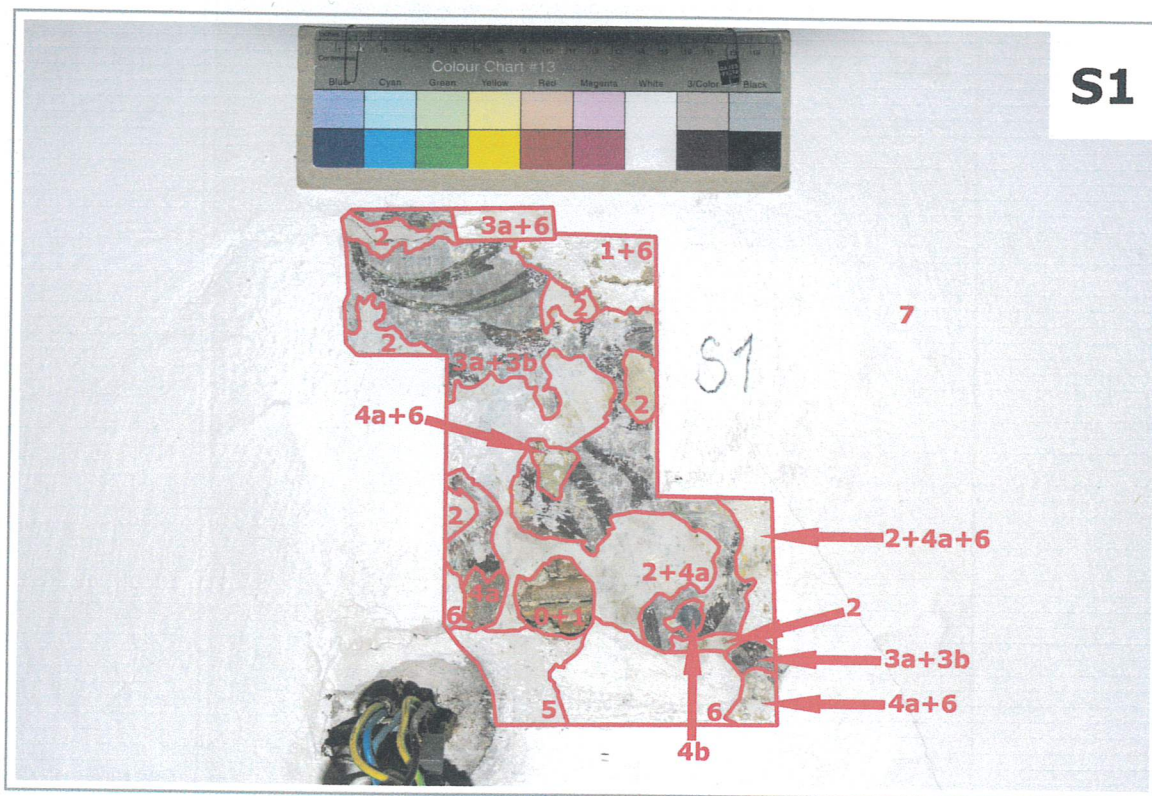
Obr. č. 3.: Sonda S1

Sonda se nachází přibližně ve středu stropu.

| Tab. č. 1.: Popis jednotlivých vrstev, sonda S1 | |
|---|---|
| 0 | Rákosové podbití |
| 1 | Podkladní omítka, pravděpodobně pojená vápnem |
| 3b | Dekorativní malba na šedém pozadí (vrstva 3a) s rostlinným motivem tmavě šedé barevnosti doplněná tahy v červené a zelené barevnosti; vrstvy 3a a 3b společně tvoří jednu časovou vrstvu |

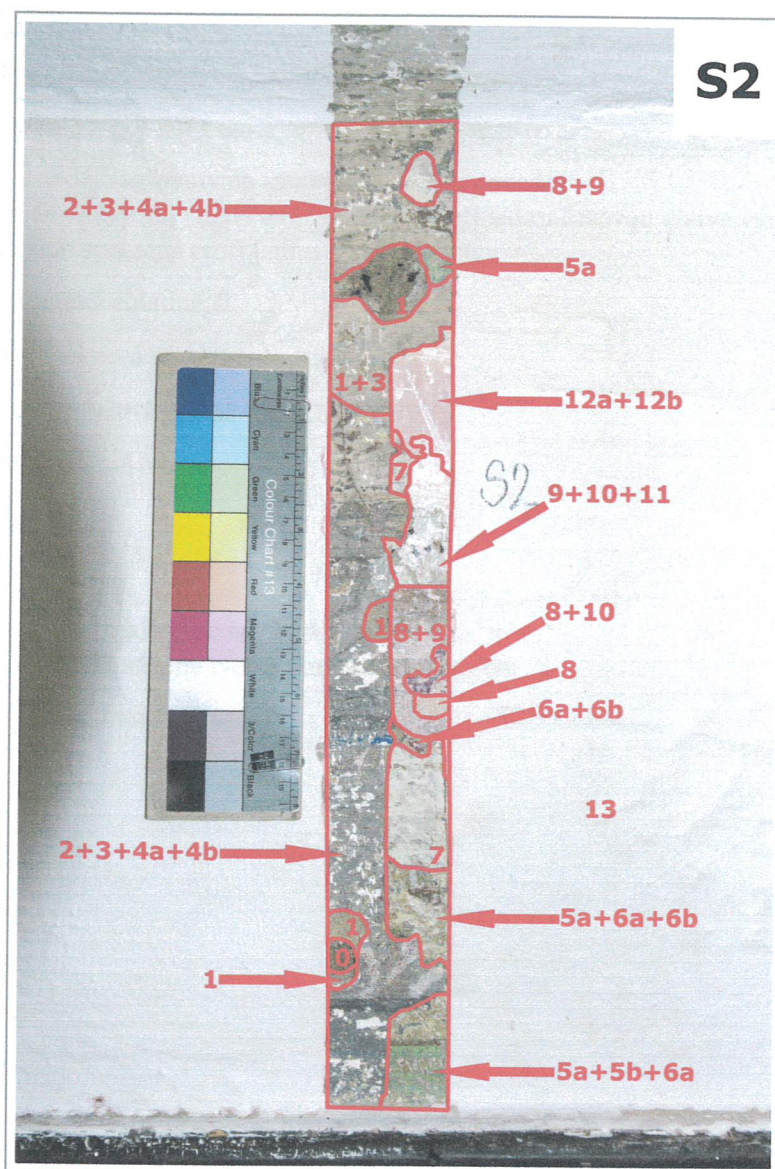
Obr. č. 4.: Sonda S2

Sonda se nachází na stěně na severní straně místnosti, nad dveřmi.

| Tab. č. 2.: Popis jednotlivých vrstev, sonda S2 | |
|---|---|
| 3 | Šedo-běžová |

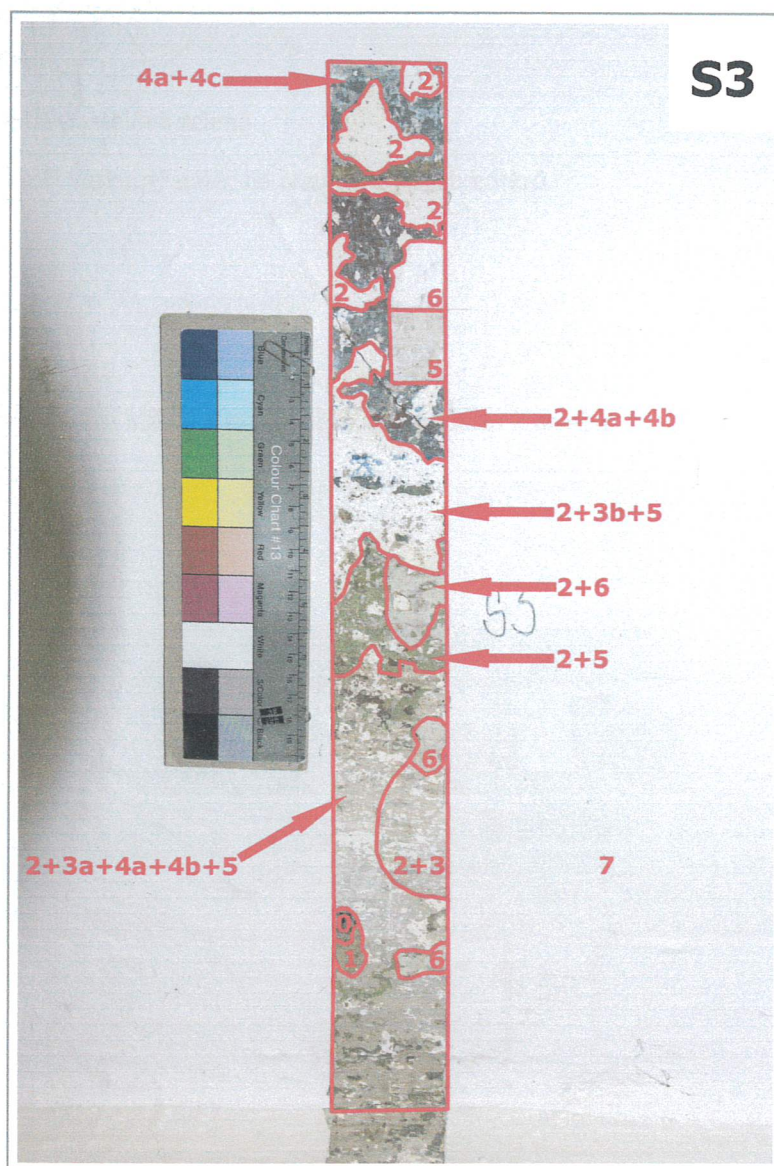
Obr. č. 5.: Sonda S3

Sonda se nachází na severní části stropu a svým okrajem navazuje na předchozí sondu S2 na stěně.

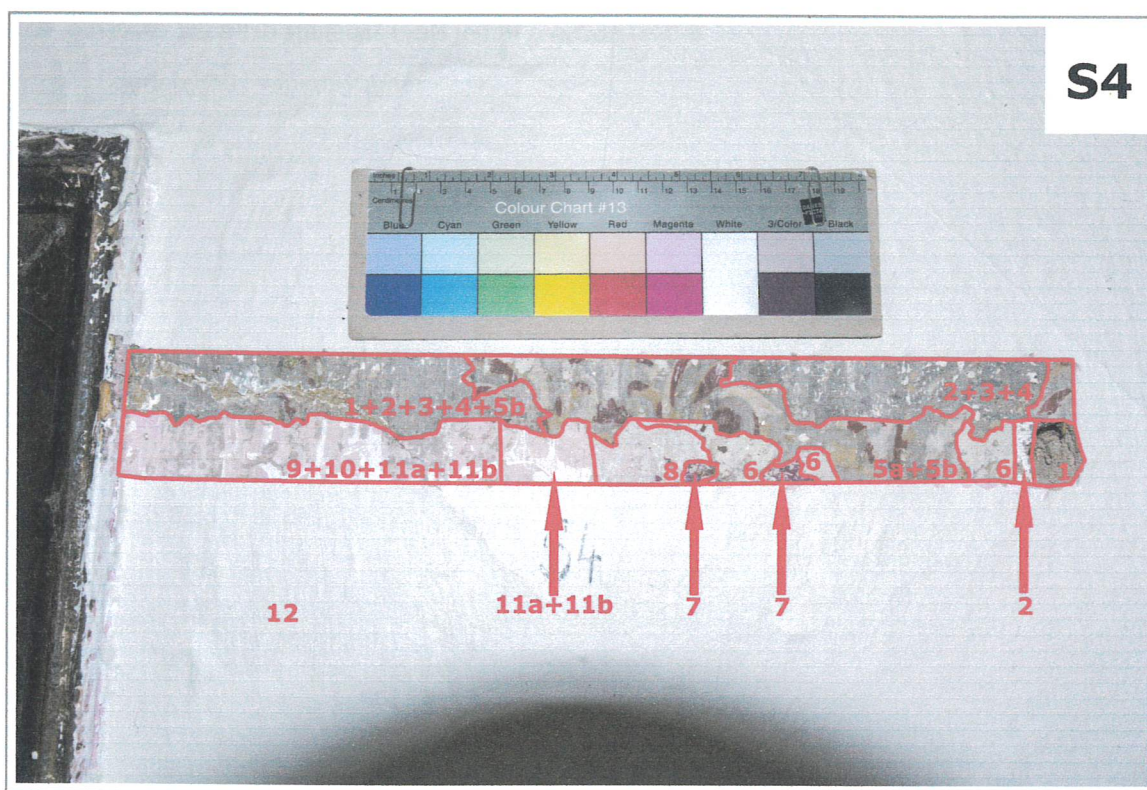
Obr. č. 6.: Sonda S4

Sonda se nachází na severní stěně a svým okrajem přiléhá k dveřní zárubni.

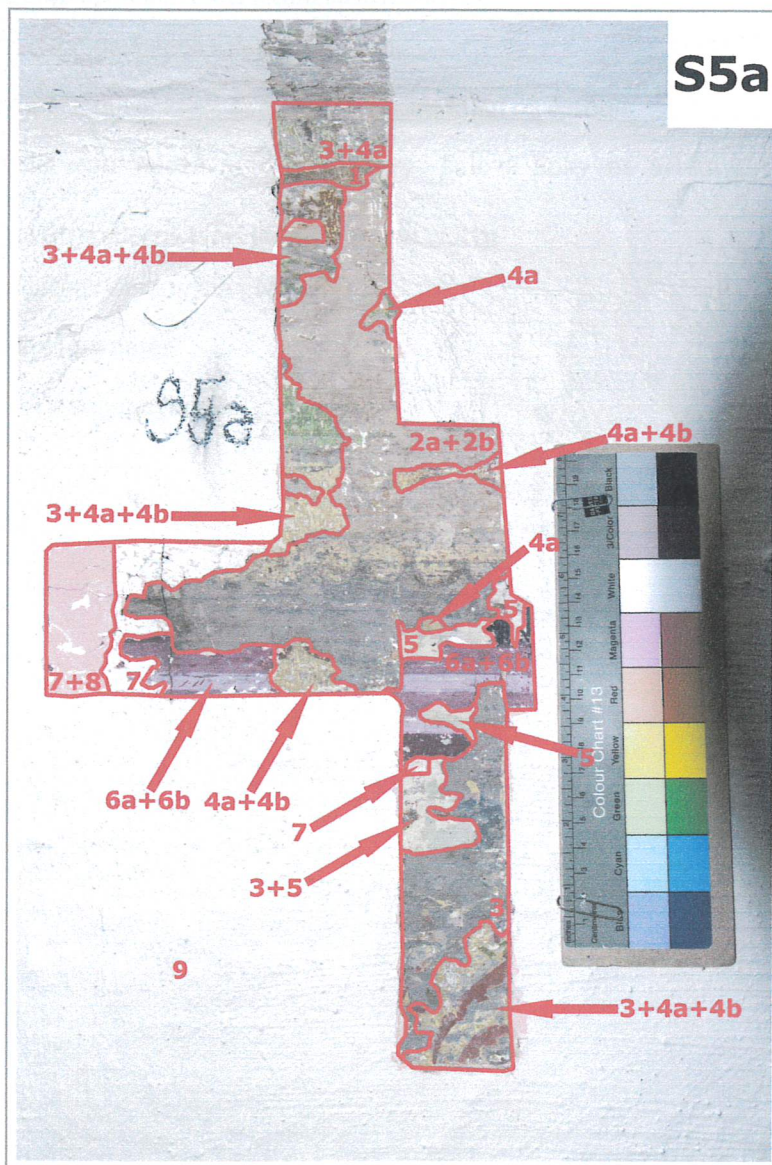
Obr. č. 7.: Sonda S5a

Sonda se nachází na západní stěně místnosti a svým horním okrajem přiléhá k hornímu rohu místnosti a přechází na strop jako sonda S5b.

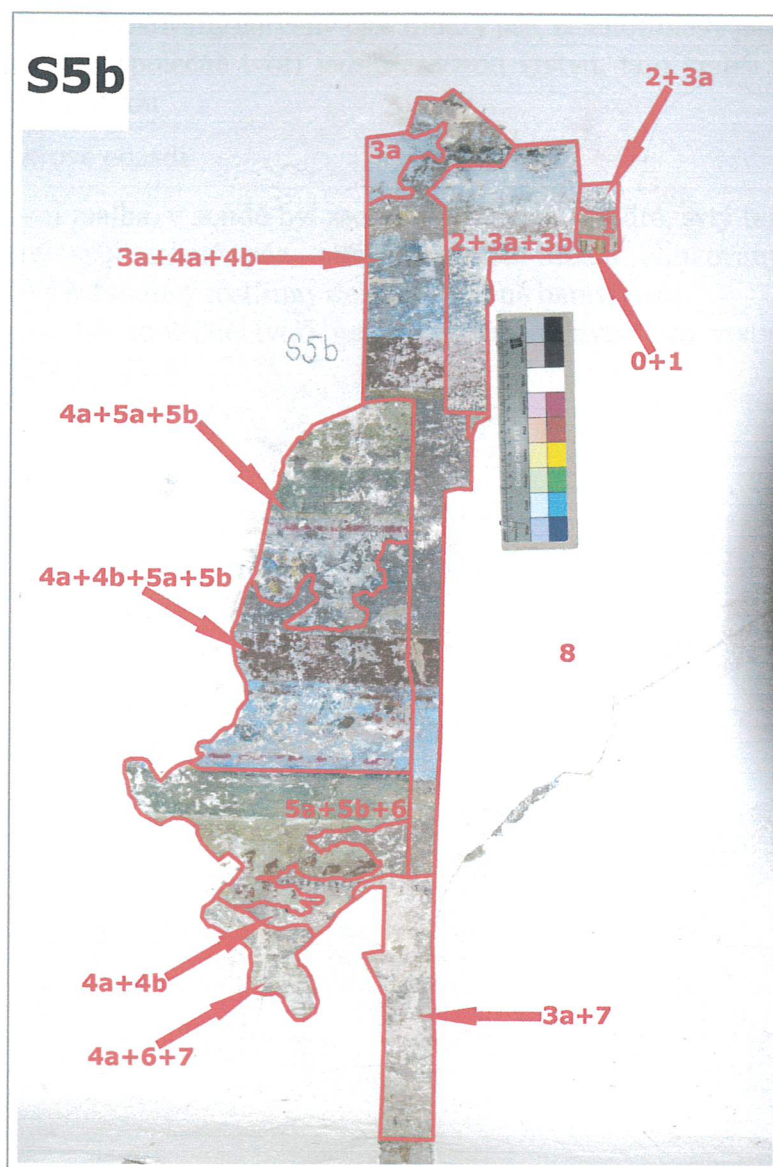
Obr. č. 8.: Sonda S5b

Sonda se nachází na stopě a svým okrajem přiléhá k rohu na západní straně místnosti a pokračuje na stěnu jako sonda S5a. Sonda vznikla rozšířením starší sondy z předchozího průzkumu.

| 5b | Dekorativní malba, v sondě byl zachycen fragment modré, sytý teplý zelený pás, žlutě olinkovaný sytý zelený pás, zářivě růžovou linkou olinkovaný modro-šedý pás, jednoduchý šablonový rostlinný dekor v červené barevnosti;<br>vrstvy 5a a 5b společně tvoří jednu časovou vrstvu, tato vrstva je velice křehká, samovolně odpadáva |

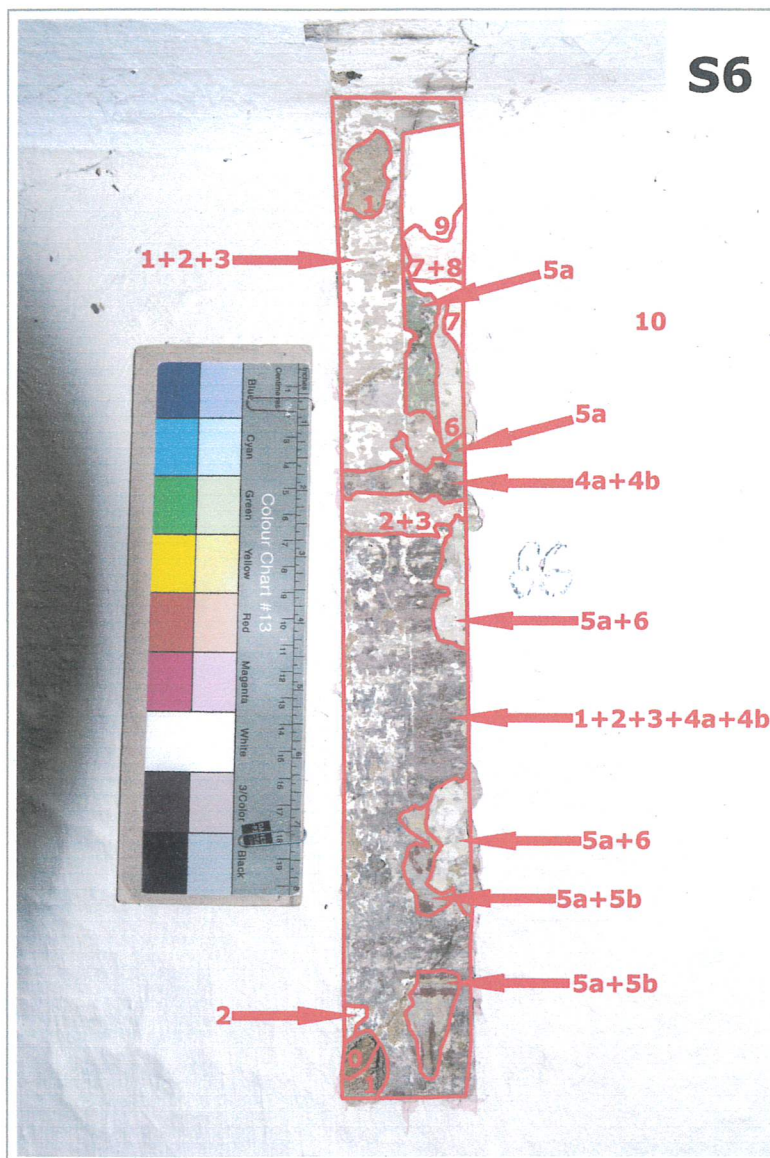
Obr. č. 9.: Sonda S6

Sonda se nachází na východní stěně místnosti a svým horním okrajem v rohu navazuje na sondu S7 na stropě.

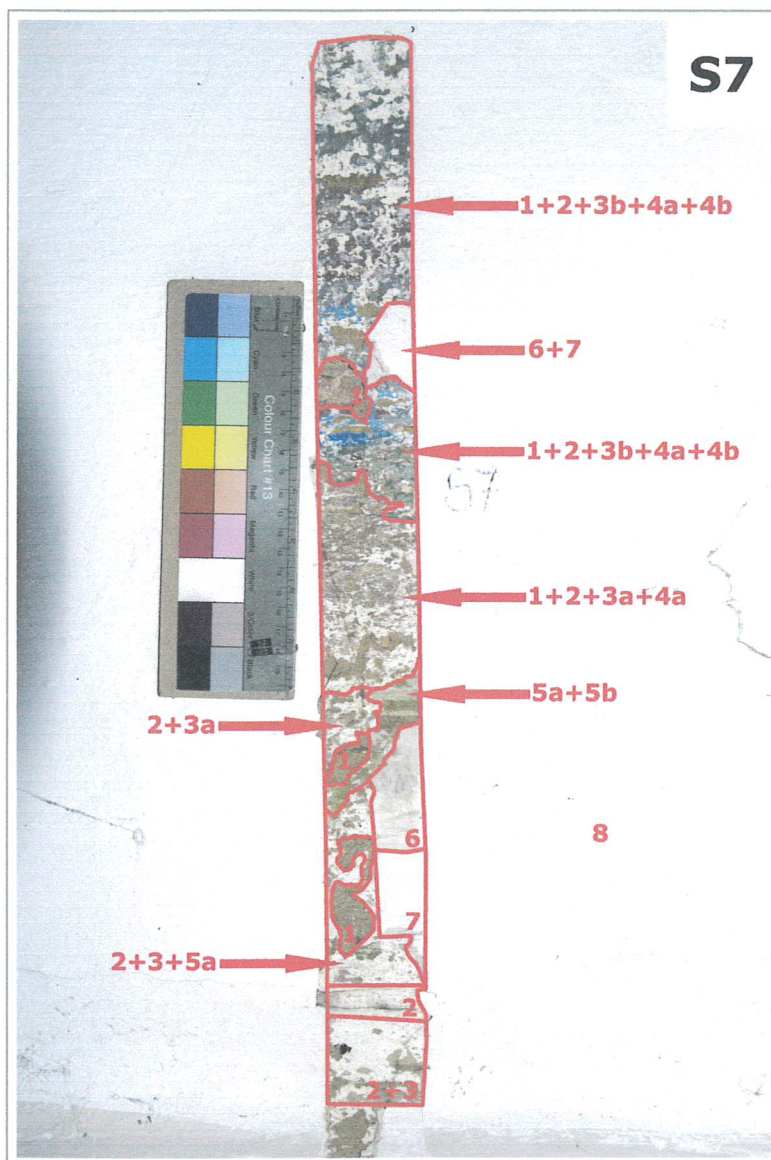
Obr. č.10.: Sonda S7

Sonda se nachází na stropě místnosti a svým okrajem v rohu navazuje na sondu S6 na východní stěně místnosti.

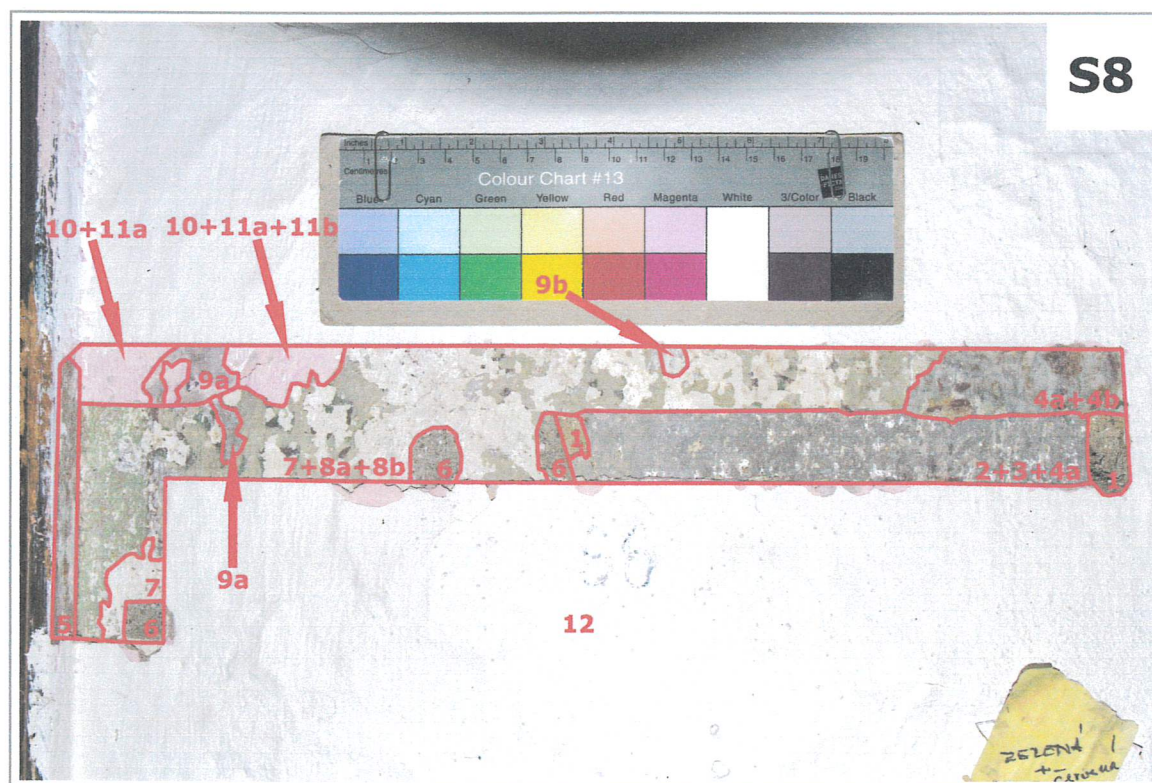
Obr. č.11.: Sonda S8

Sonda je umístěna na jižní stěně místnosti a svým okrajem přiléhá k pravému oknu.

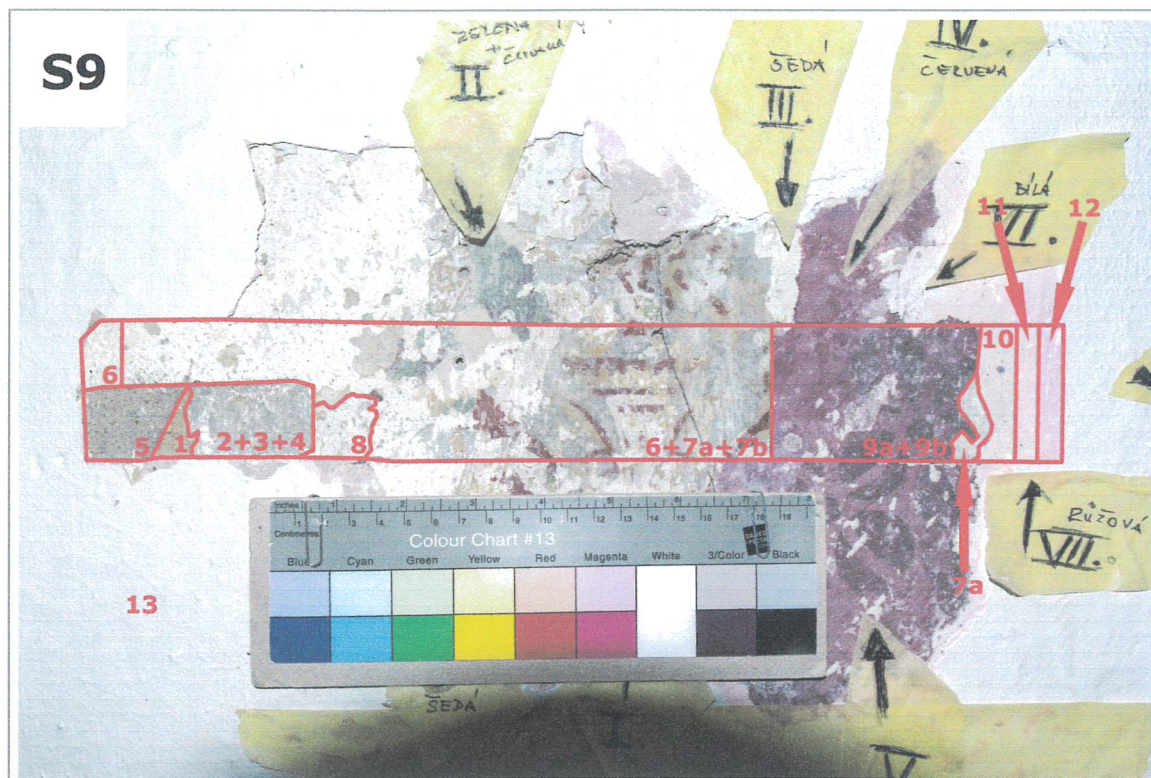
Obr. č.12.: Sonda S9

Sonda se nachází na jižní stěně místnosti, poblíž jihovýchodního rohu. Sonda vznikla rozšířením starší sondy z předchozího průzkumu.

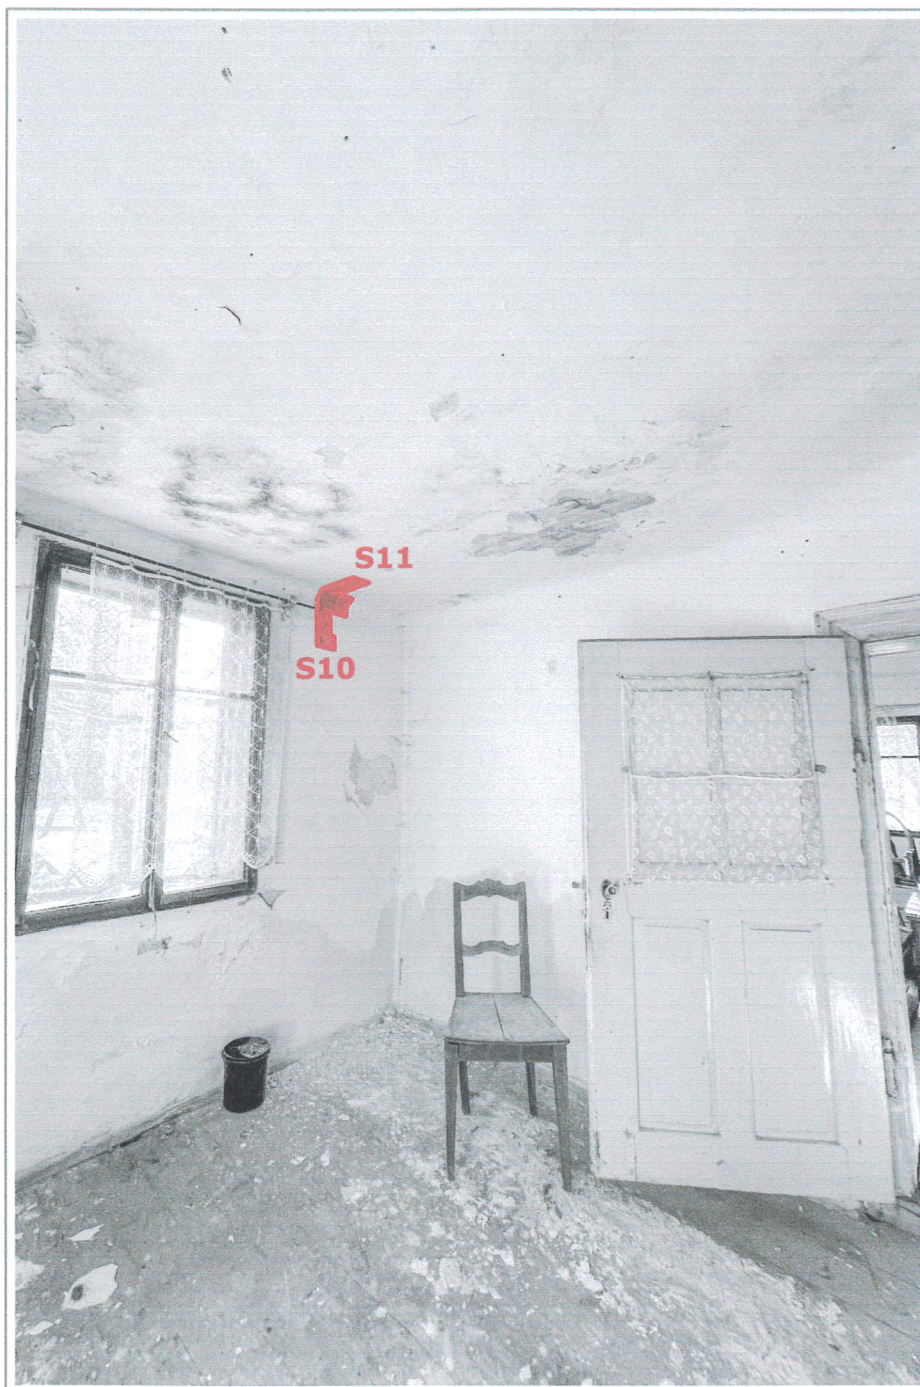
Obr. č. 13.: Grafický zákres lokalizace sond v místnosti za světnicí, pohled k směrem k jihovýchodnímu rohu místnosti.

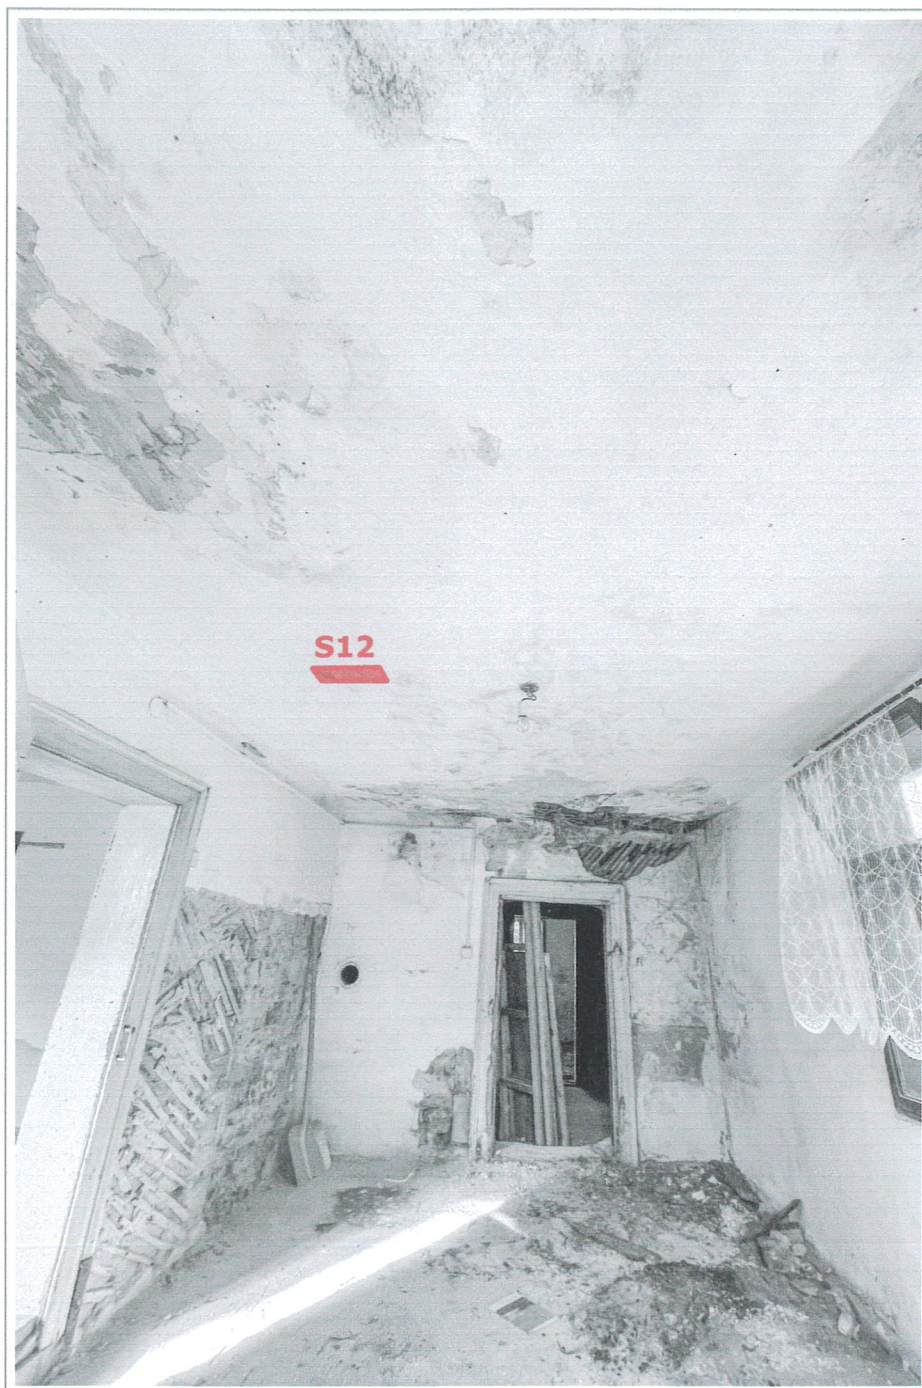
Obr. č. 14.: Grafický zakres lokalizace sond v místnosti za světnicí, pohled k směrem k severní stěně místnosti.

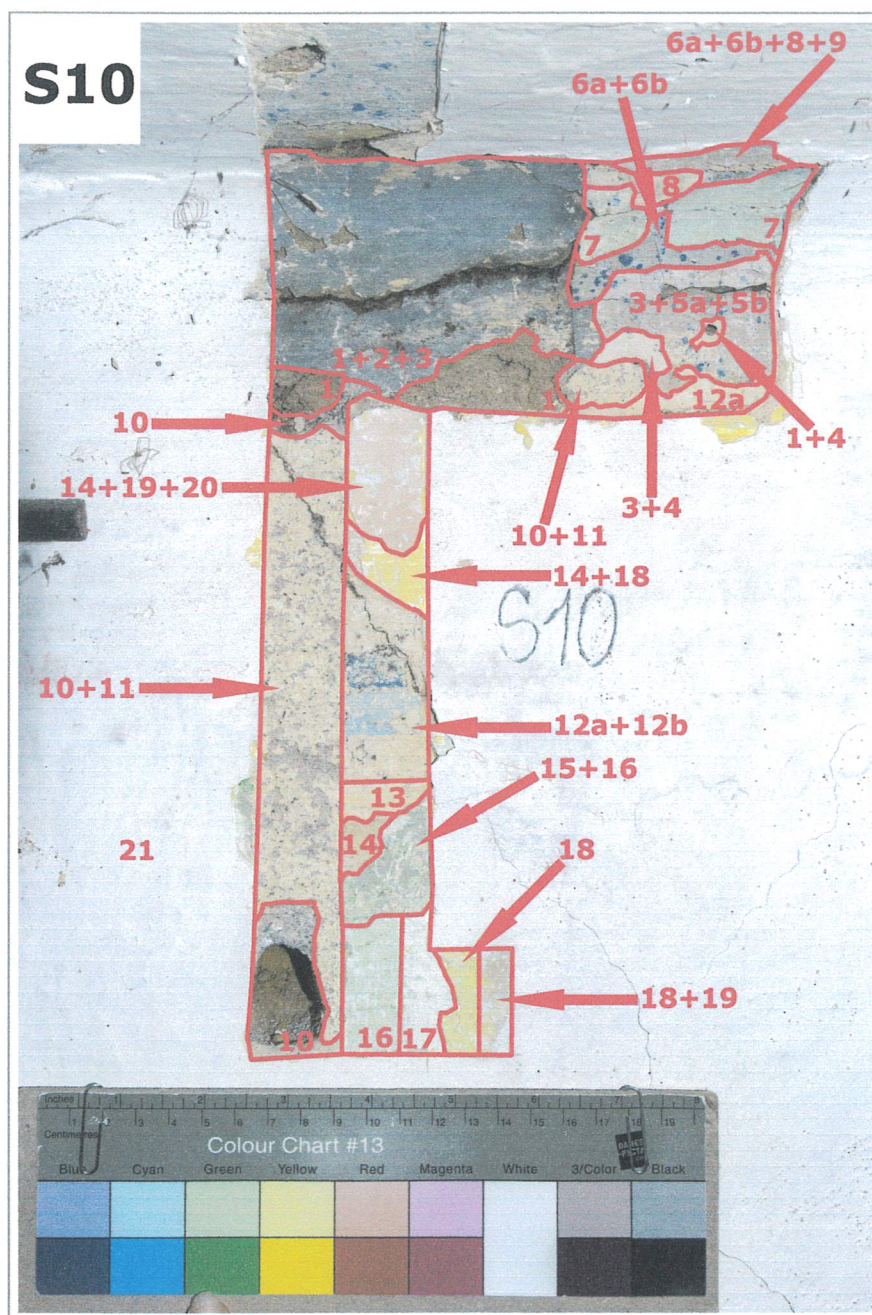
Obr. č.15.: Sonda S10

Sonda se nachází na jižní straně místnosti a svým horním okrajem navazuje na sondu S11 na stropě.

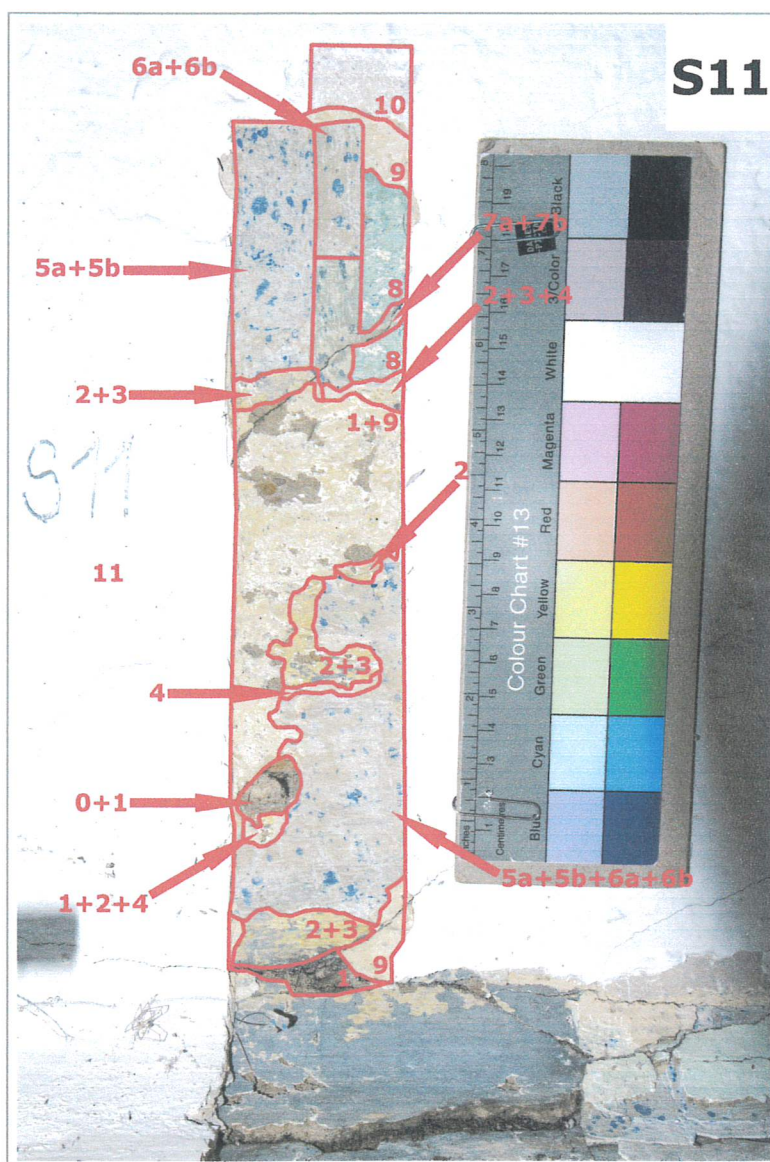
Obr. č.16.: Sonda S11

Sonda se nachází na stropě a svým okrajem navazuje na sondu S10 na jižní stěně místnosti.

| Tab. č. 12.: Popis jednotlivých vrstev, sonda S11 | |
|---|---|
| 2 | Šedo-okrová vrstva (může se jednat o degradovaný bílý vápenný nátěr) |

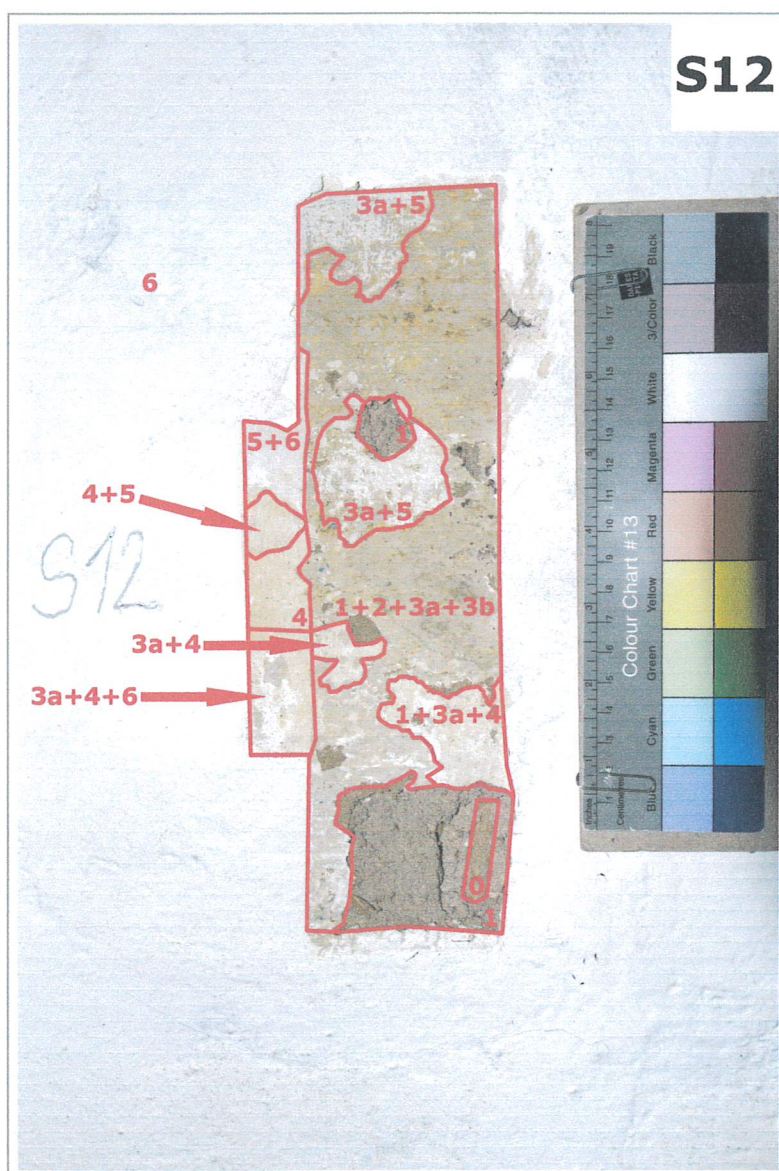
Obr. č.17.: Sonda S12

Sonda je umístěna v oblasti předpokládaného opakování dekoru viditelném na poškozené severní části stropu.

| Tab. č. 13.: Popis jednotlivých vrstev, sonda S12 | |
|---|---|
| 2 | Šedo-okrová vrstva (může se jednat o degradovaný bílý vápenný nátěr) |

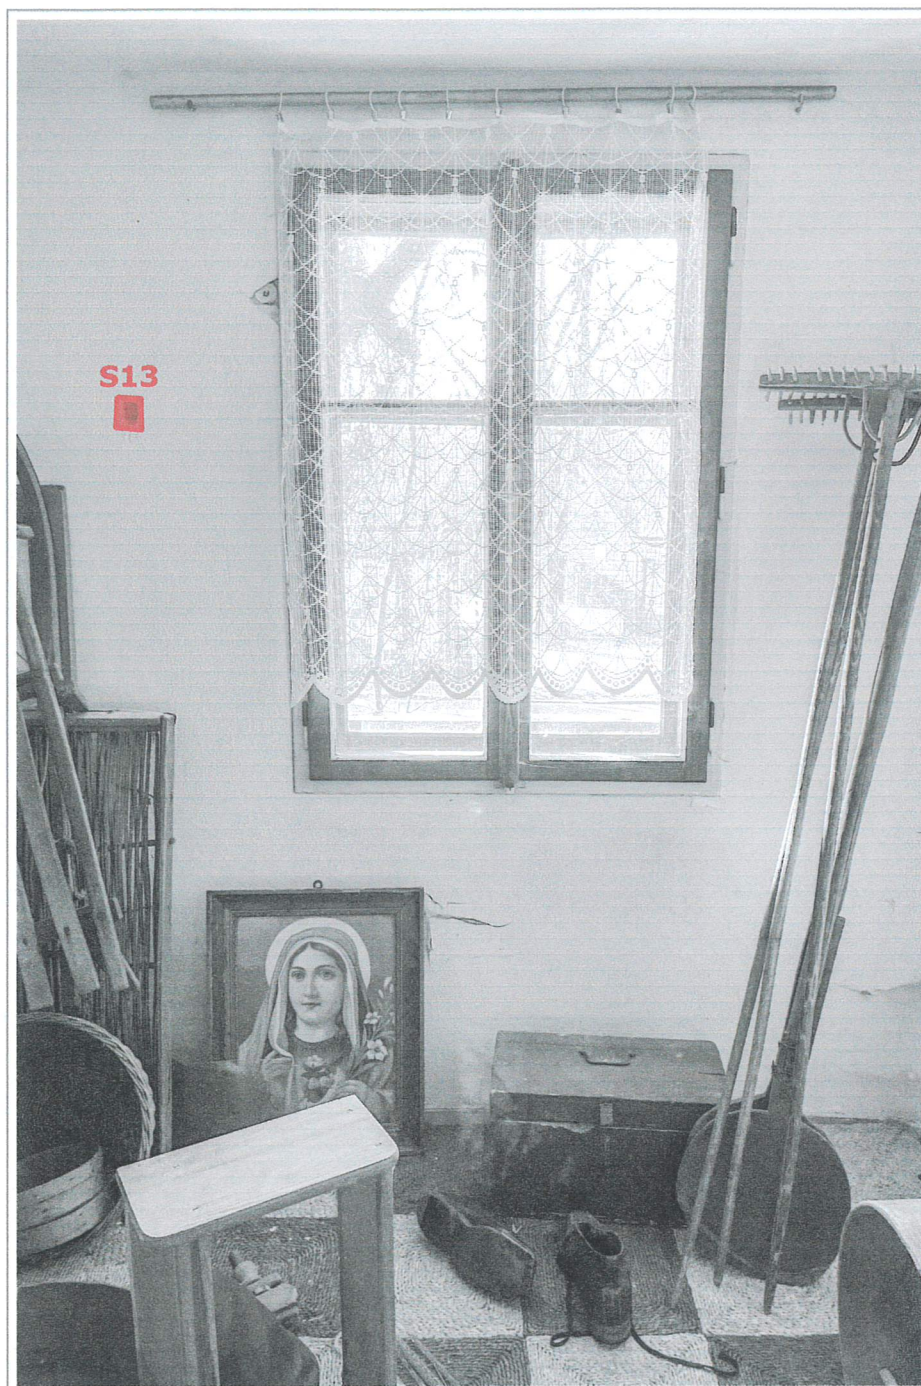
Obr. č. 18.: Grafický zakres lokalizace sondy v místnosti naproti světnici, pohled na východní stěnu místnosti.

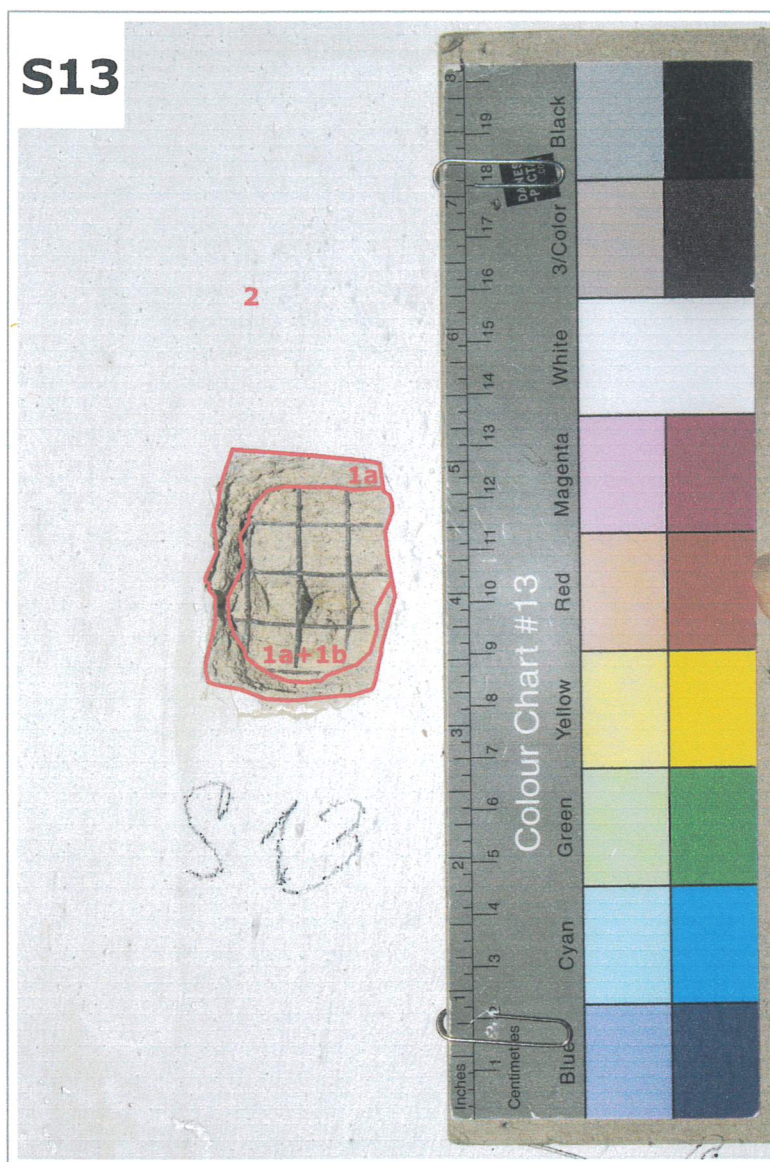
Obr. č.19.: Sonda S13

Sonda je umístěna na východní stěně místnosti vlevo od okna.

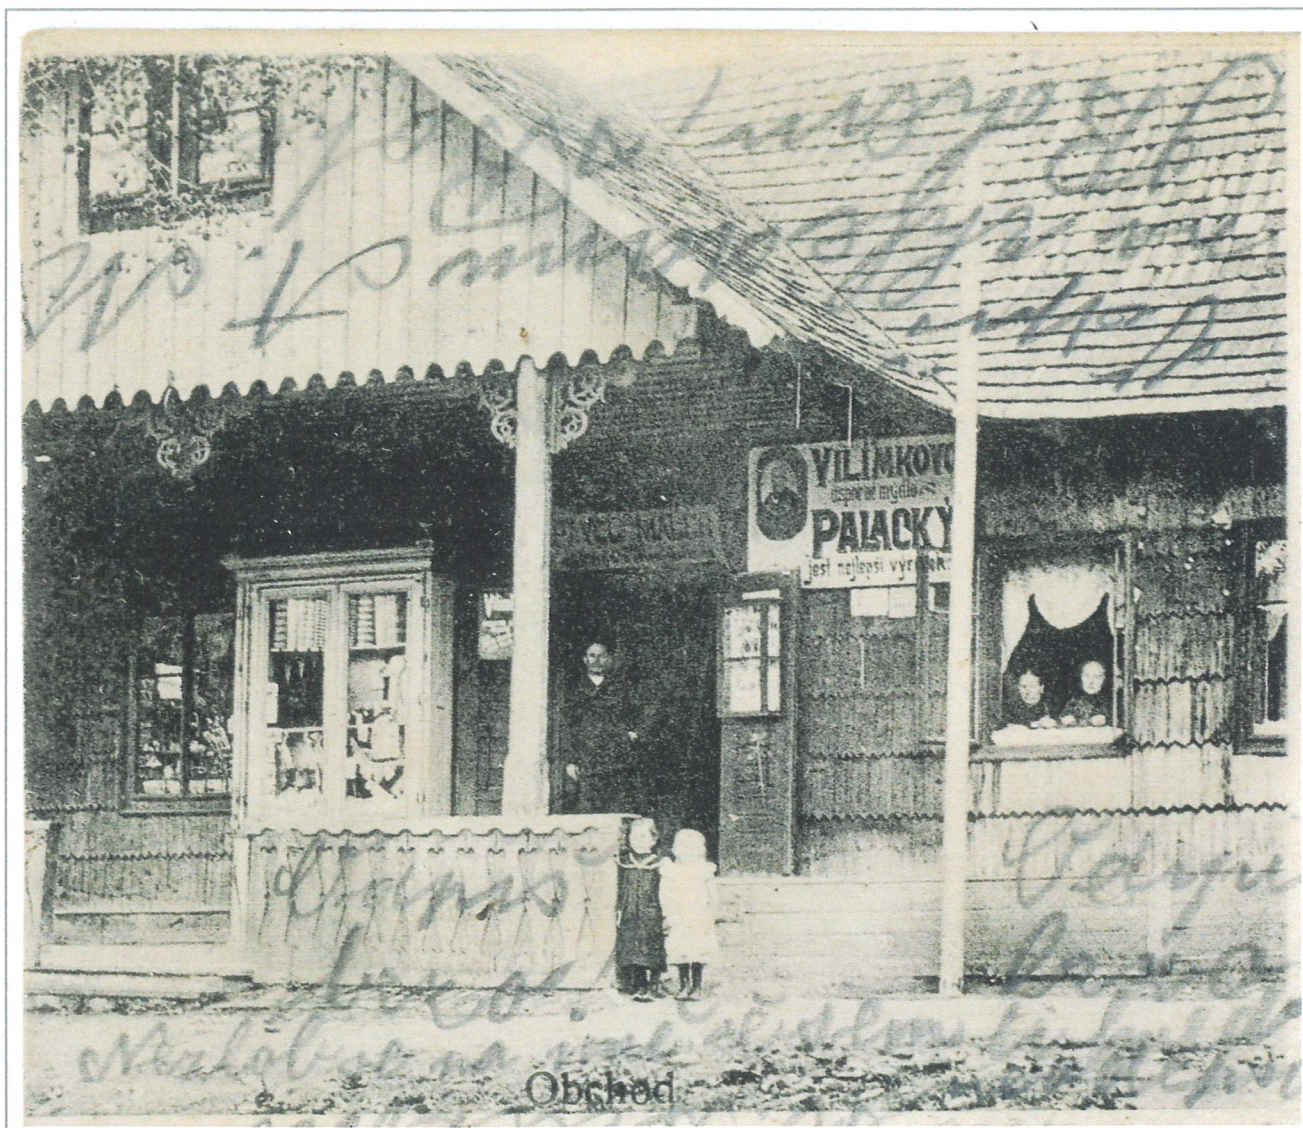
Obr. č.21.: Archivní snímek, výřez, pohled na obchod u Maléřů, datován 1908. Okno s vystavěným zbožím a vitrína se nacházejí v levé části domu. Okna na pravé straně domu jsou opatřena závěsy (patrně obytná část). Na snímku je zachycena pouze jedna ze dvou současných přesunutých střech se štítem. Podpěrné sloupy jsou v horní části dekorovány rostlinnou dřevorezbou. Dekor plného zábradlí před zápražím se od soudobého dekoru liší. Přední stěna domu je obložena šindelem.

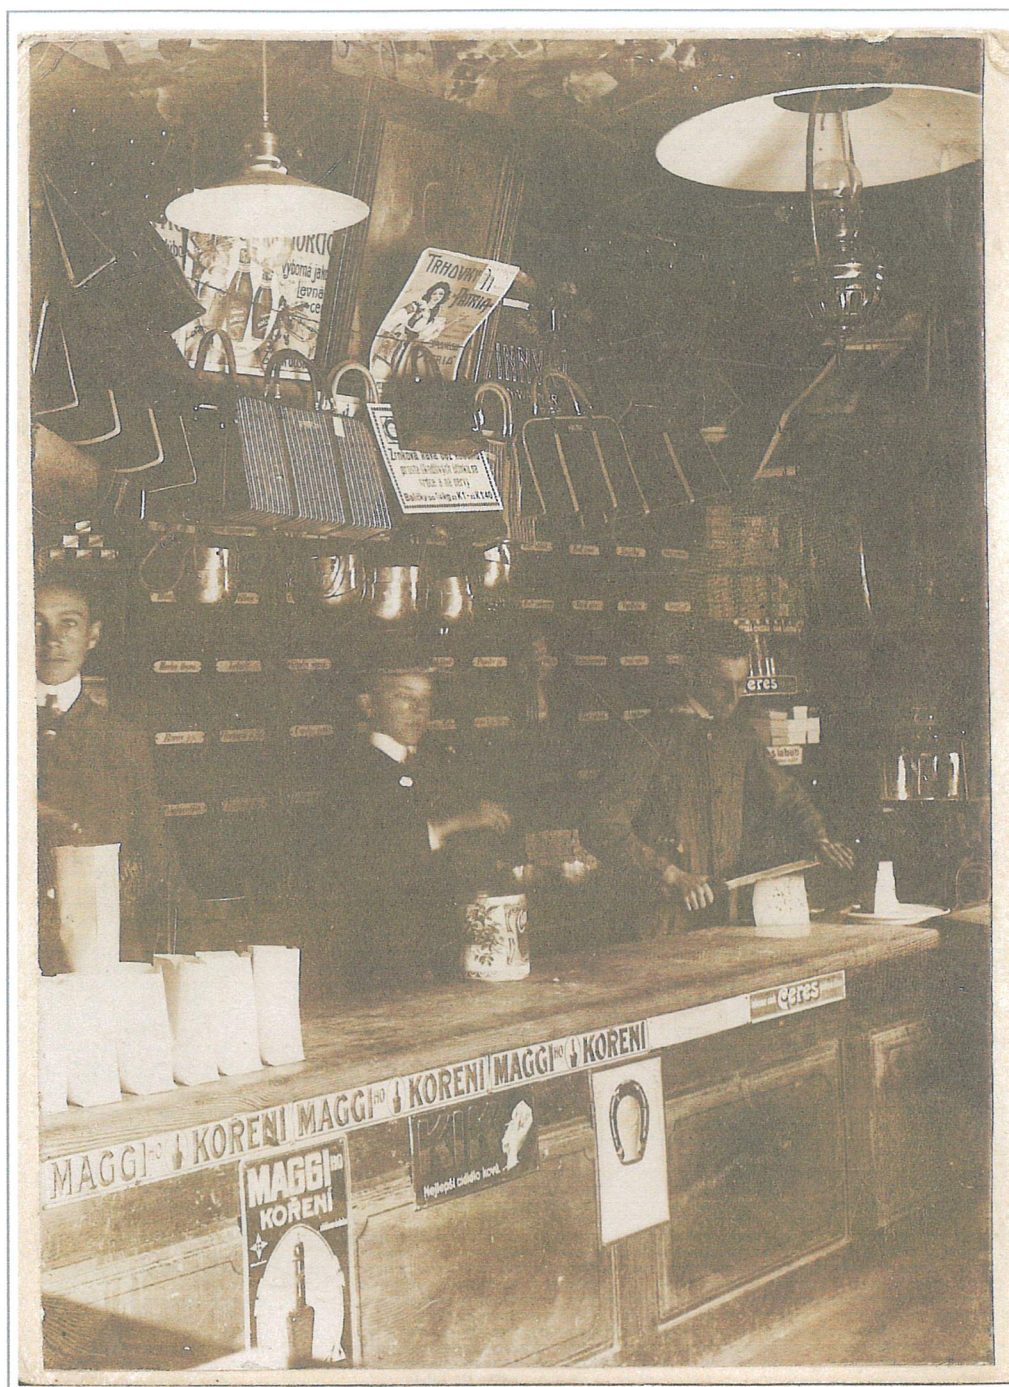
Obr. č.22.: Archivní snímek, pohled do interiéru obchodu u Maléřů, přesná datace snímku není známá. Prostor na snímku zřejmě vykazuje vyšší strop než ve světnici. Při horním okraji je při bližším sledování patrná struktura dřeva.
