# Stratigrafický sondážní průzkum

## Interiéry Orsákova domu č. p. 269

Velké Karlovice

Listopad 2024

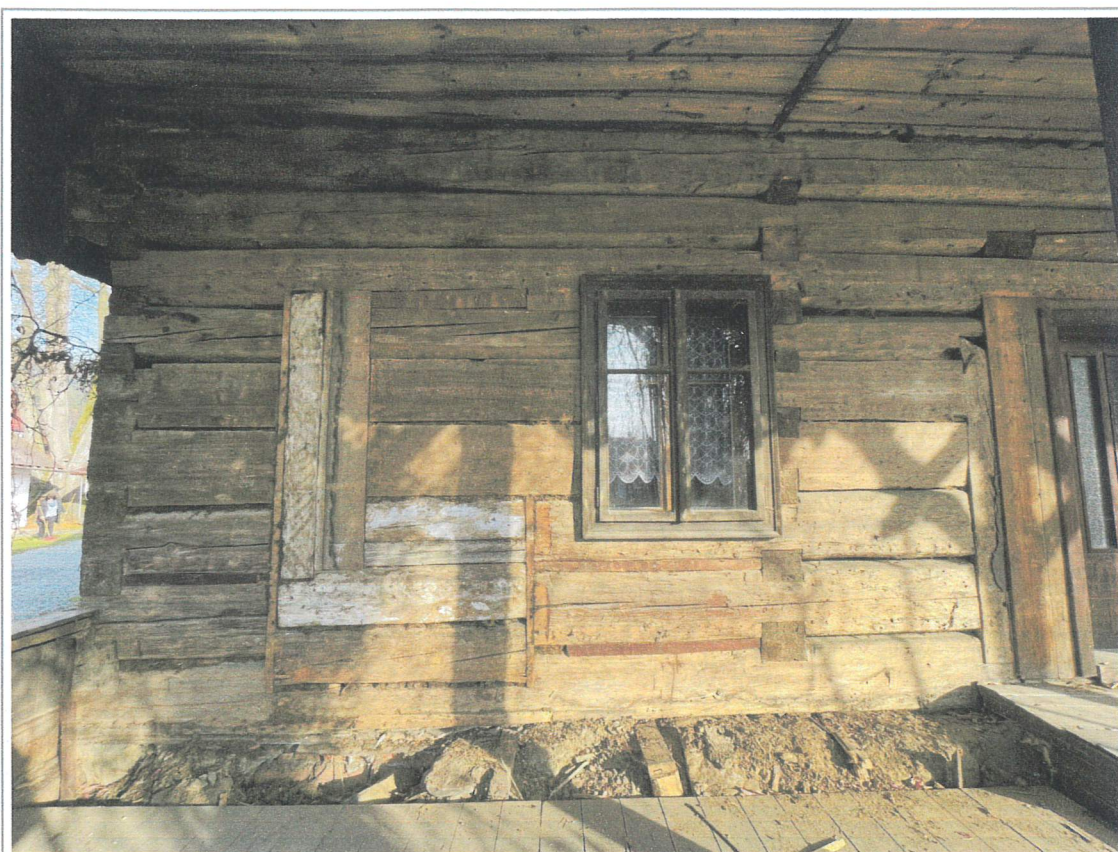
Obr. č.25.: Pohled na část čelní strany budovy, na snímku je zachycen zaslepený stavební otvor a náznak původního průběhu příčky v interiéru.

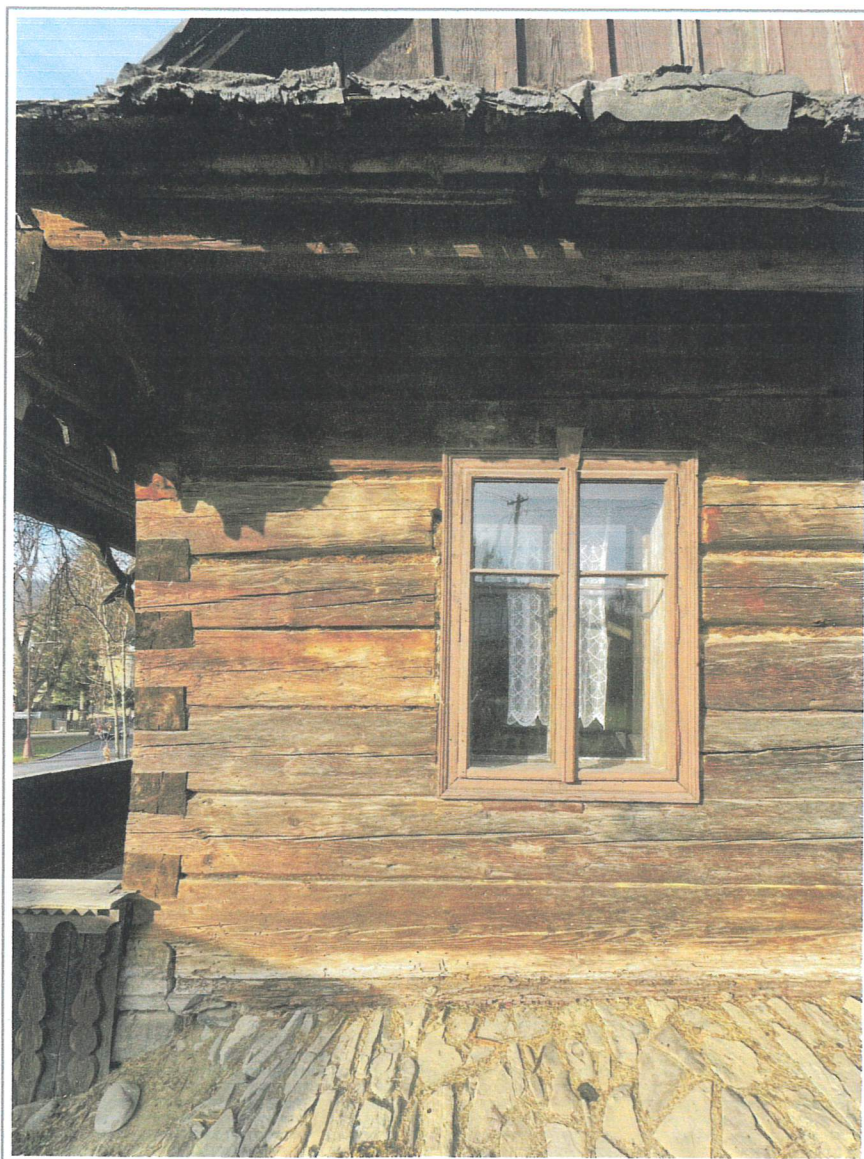
Obr. č. 26.: Pohled na část jižní stranu budovy, na snímku je zachyceno levé okno, v levé části je patrný nižší zářez, jež patrně naznačuje menší rozměr okna.

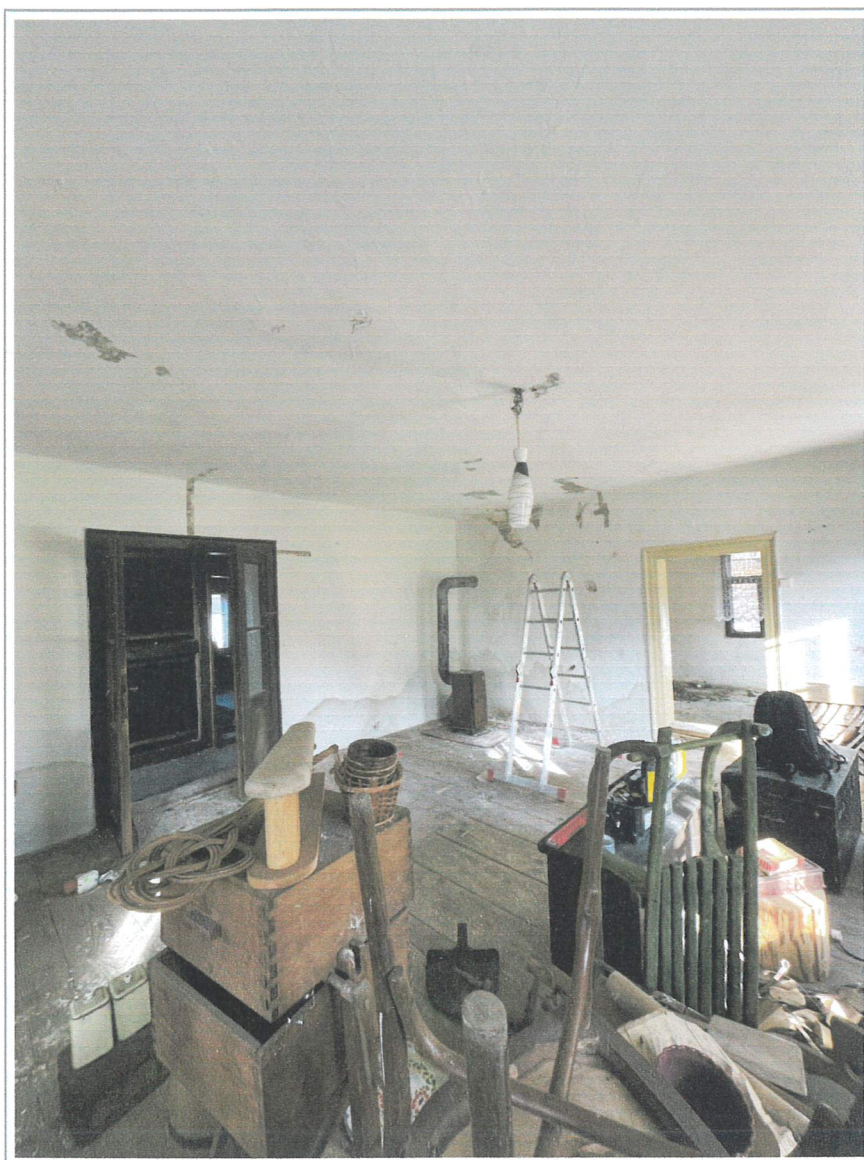
Obr. č. 28.: Světnice, pohled do severozápadního rohu. V soklové části je zřetelné zavlhčení stěn. Zavlhčení je patrně způsobeno vzlínající vlhkostí.

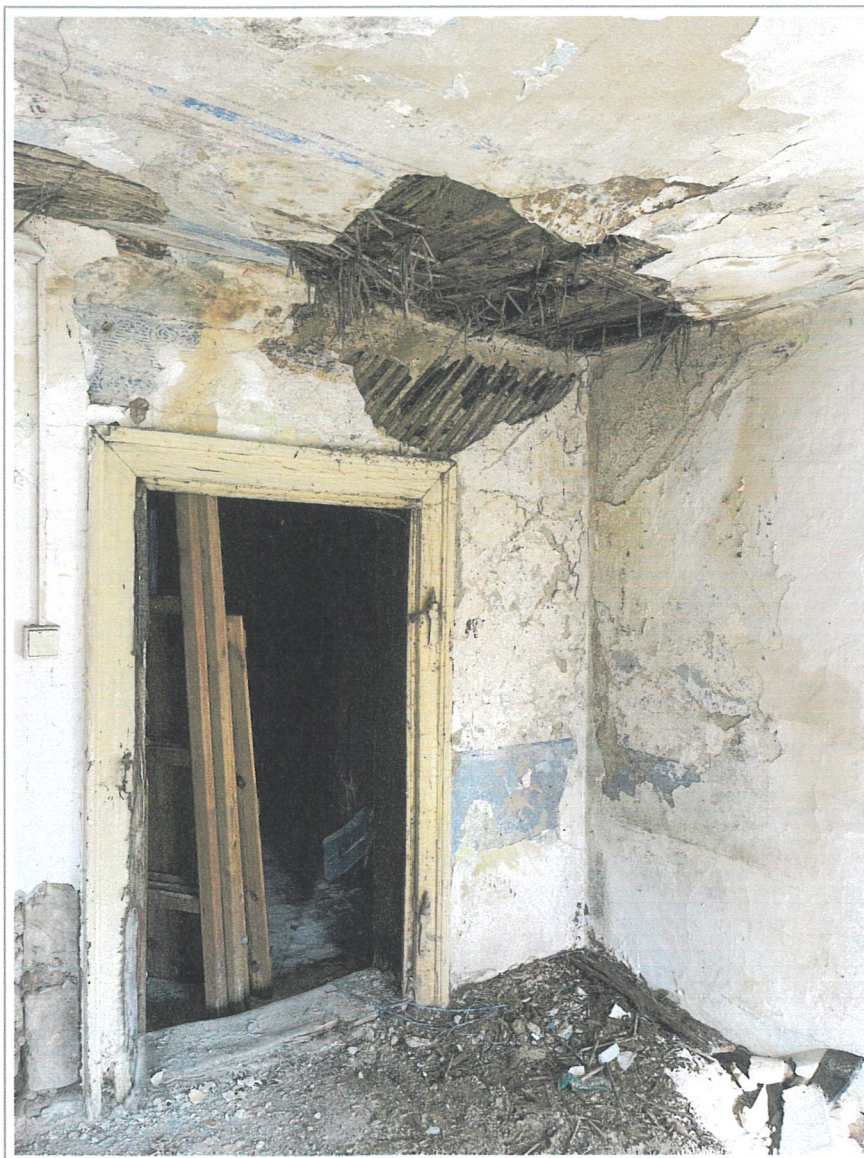
Obr. č. 29.: Pohled do severozápadního rohu místnosti za světnicí. Na snímku je zachycen havarijní stav stropu, odhalené části historické výmalby, rákosové podbití na stropě a laťové bednění na stěnách. Historická výmalba je definována modrým olinkovaným soklem, který navazuje na jemný modrý dekor na bílém pozadí. Následuje starší vrstva stejné barevnosti s jednoduchým geometrickým dekorem a pod touto vrstvou se nachází nejstarší barevná vrstva definovaná šedo-modrou barevností.

Celkový stav všech dochovaných vrstev výmaleb je neodmyslitelně spojen se **stavem dochování celého objektu**. V současné době do budovy skrze poškozenou střechu stále zatéká srážková voda. Vlivem zatékající srážkové vody došlo k rozsáhlým poškozením historické omítky a výmaleb. V zadních místnostech lokálně došlo k úplným ztrátám omítkových i barevných vrstev. V těchto místnostech jsou částečně propadené stropy. Na stopech a stěnách zadních místností jsou rovněž dobře patrné stopy po zatečení, které se projevují ztmavými plochami, často ohraničenými černým plísňemi. Lokální oblasti stavebních konstrukcí, jež jsou bezprostředně vystaveny působení zatékající srážkové vody, vykazují přítomnost dřevokazných hub a larev dřevokazného hmyzu. Větší část dřevěných konstrukcí je však relativně kompaktní, bez známek výrazného poškození dřeva (vlivem působení biologických dřevokazných škůdců).<sup>17</sup> V objektu byla v květnu 2024 provedena detailní diagnostika stavu dřevěných konstrukcí pomocí metody odporového vrtání. Výsledky jsou ve výsledné zprávě systematicky zaneseny do grafických zákresů. V závěru autor diagnostiky důrazně nedoporučuje rozebírání dřevěného roubení. Namísto toho je doporučeno opravit pouze poškozená místa lokalizovaná diagnostikou s požadavkem maximálně šetrného způsobu opravy s cílem co nejmenšího mechanického poškození maleb.<sup>18</sup>

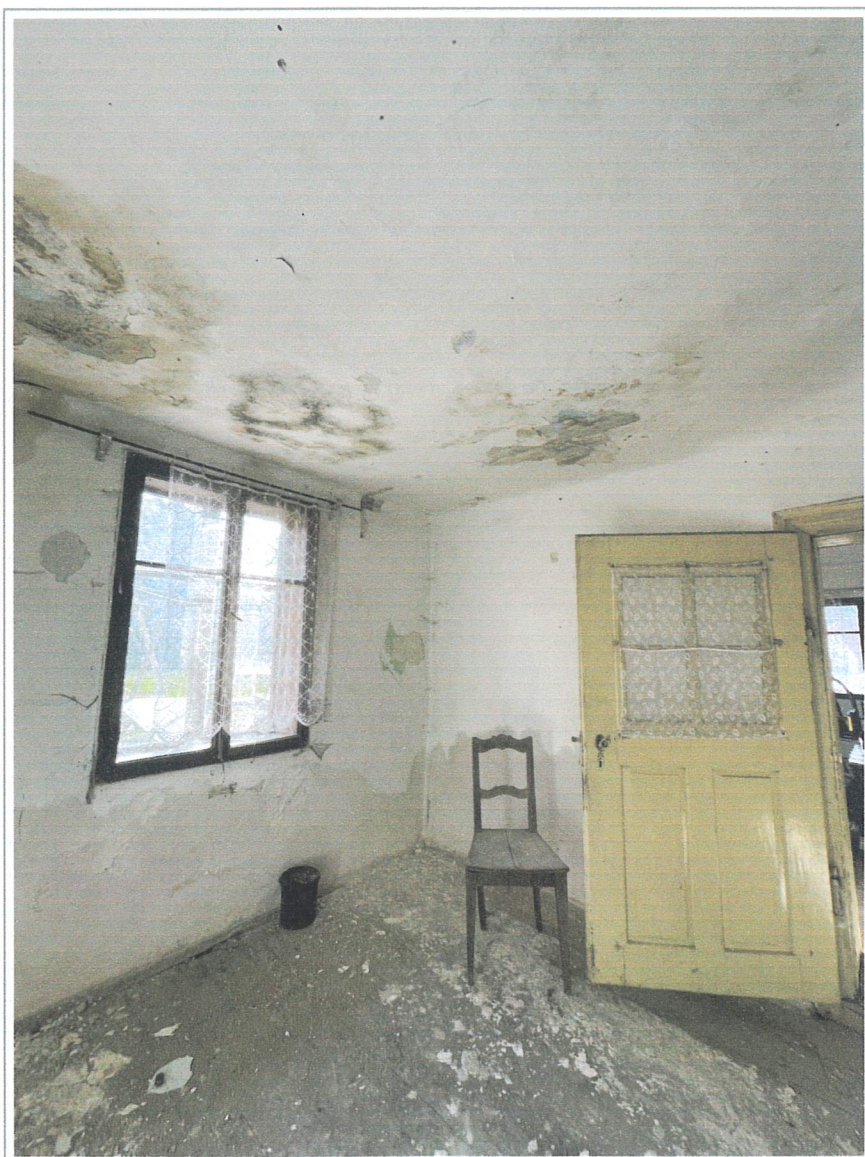
Obr. č. 30.: Pohled do jihovýchodního rohu místnosti za světnicí. Na stropě jsou patrné stopy po zatečení, jež způsobilo poškození barevných a omítkových vrstev. Na snímku jsou též viditelné oblasti napadené plísněmi. V soklových partiích je přítomno zavlhčení, patrně způsobené vztlínající vlhkostí.

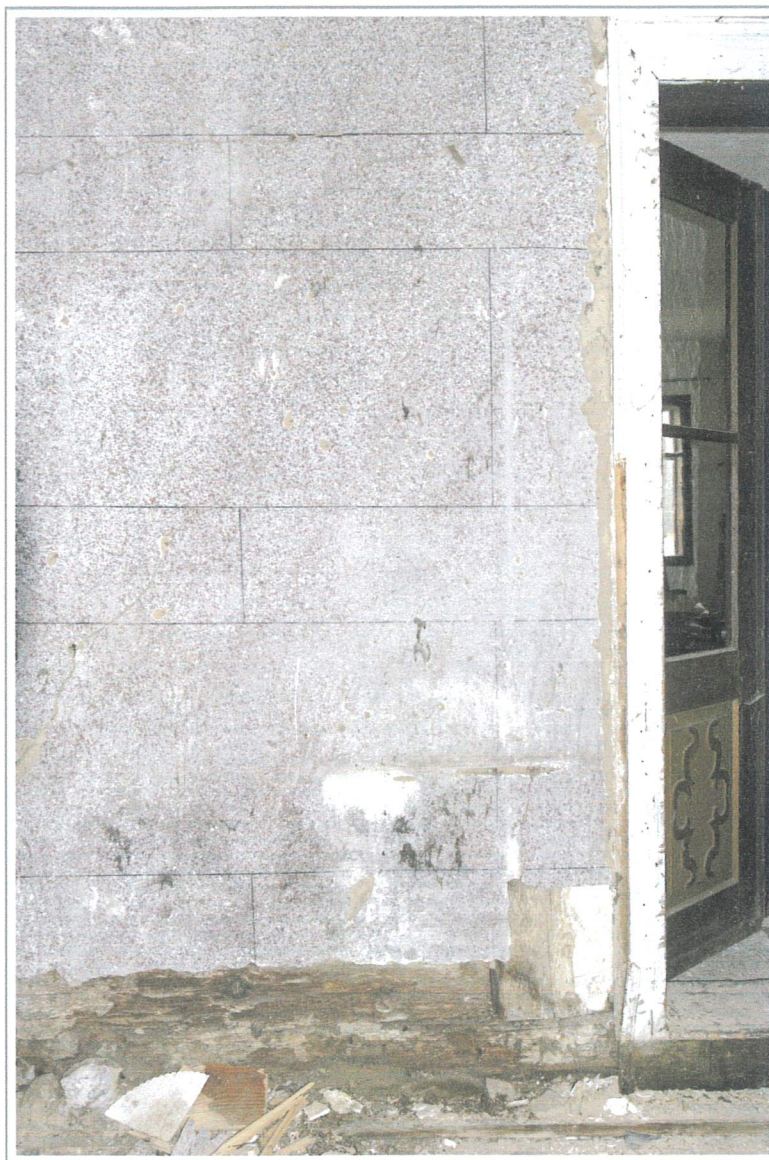
Obr. č. 31.: Pohled na jižní stěnu chodby. Na snímku je dobře viditelná vrstva se stříkanou malbou a linkovaným kvádrováním.

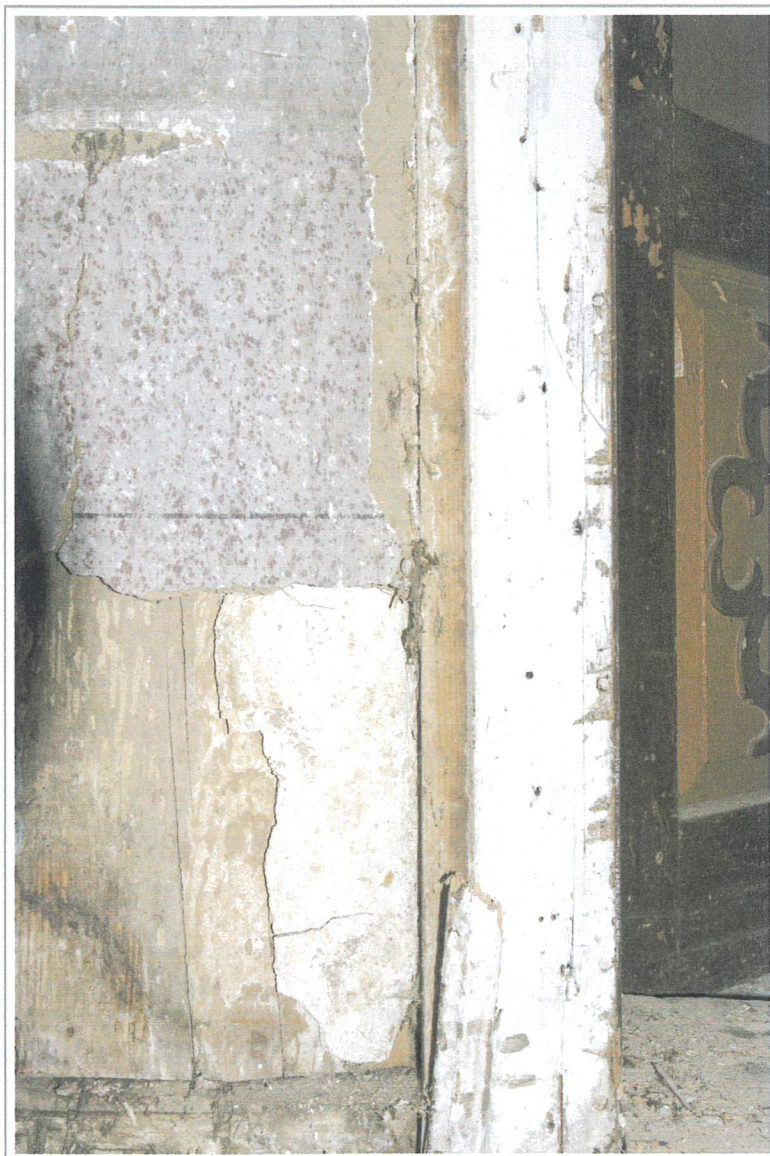
Obr. č. 32.: Pohled na jižní stěnu chodby. Pod omítkou nesoucí na svém povrchu dekorativní stříkanou malbu se nachází starší vrstva. Jedná se o vápennou omazávku a souvrství bílých vápenných nátěrů přímo na dřevě. Patrně se jedná celkově o nejstarší nalezenou povrchovou úpravu stěn v objektu.

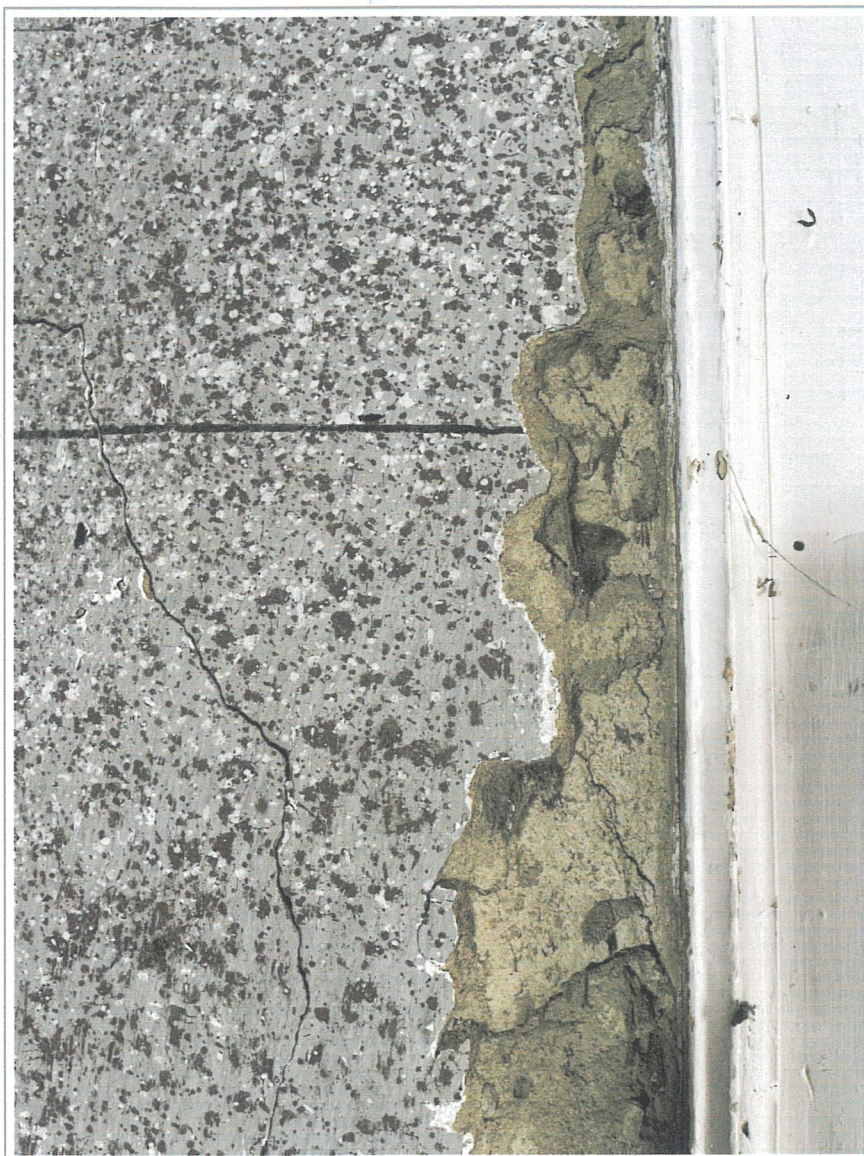
Obr. č. 33.: Pohled na jižní stěnu chodby, detail stříkané dekorativní malby.

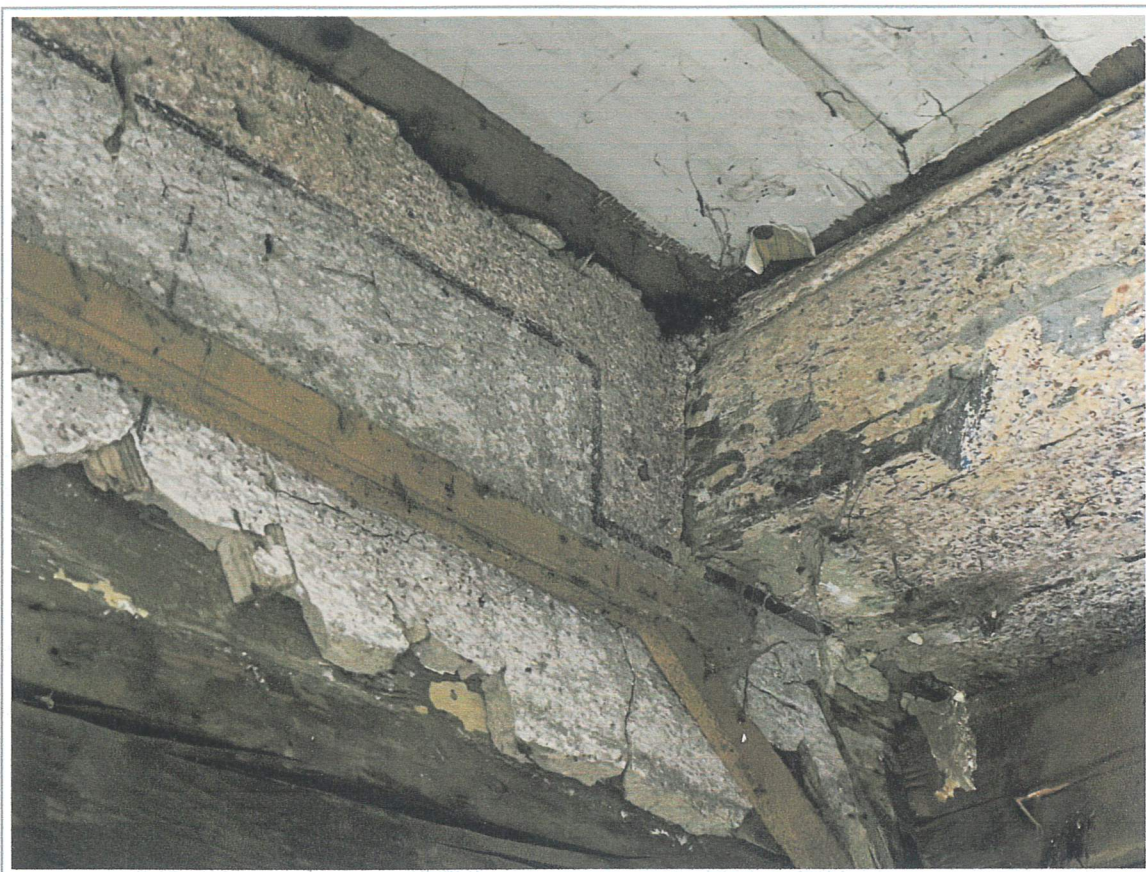
Obr. č. 34.: Pohled do severozápadního rohu chodby, detail stříkané dekorativní malby.

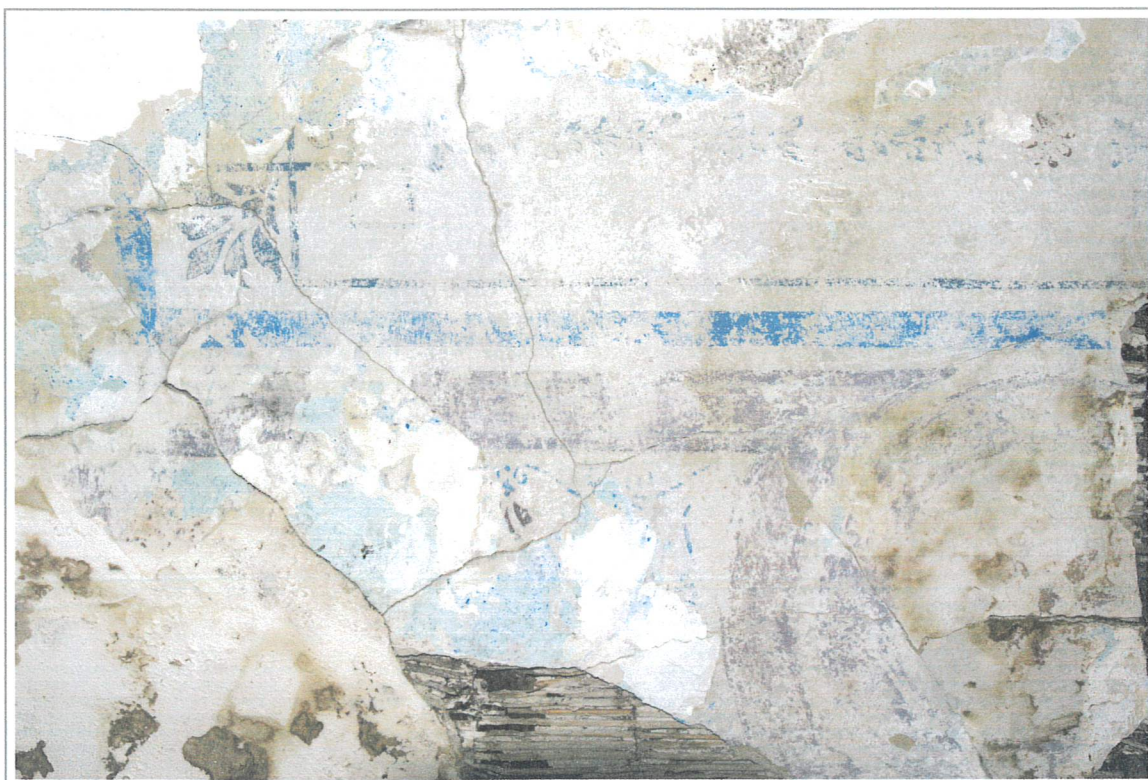
Obr. č. 35.: Pohled na strop místnosti za světnicí. Samoodkryvem zde byla odhalena nejstarší vrstva výmalby. Jedná se o bohatou dekorativní malbu, jejíž stav dochování je velice špatný.

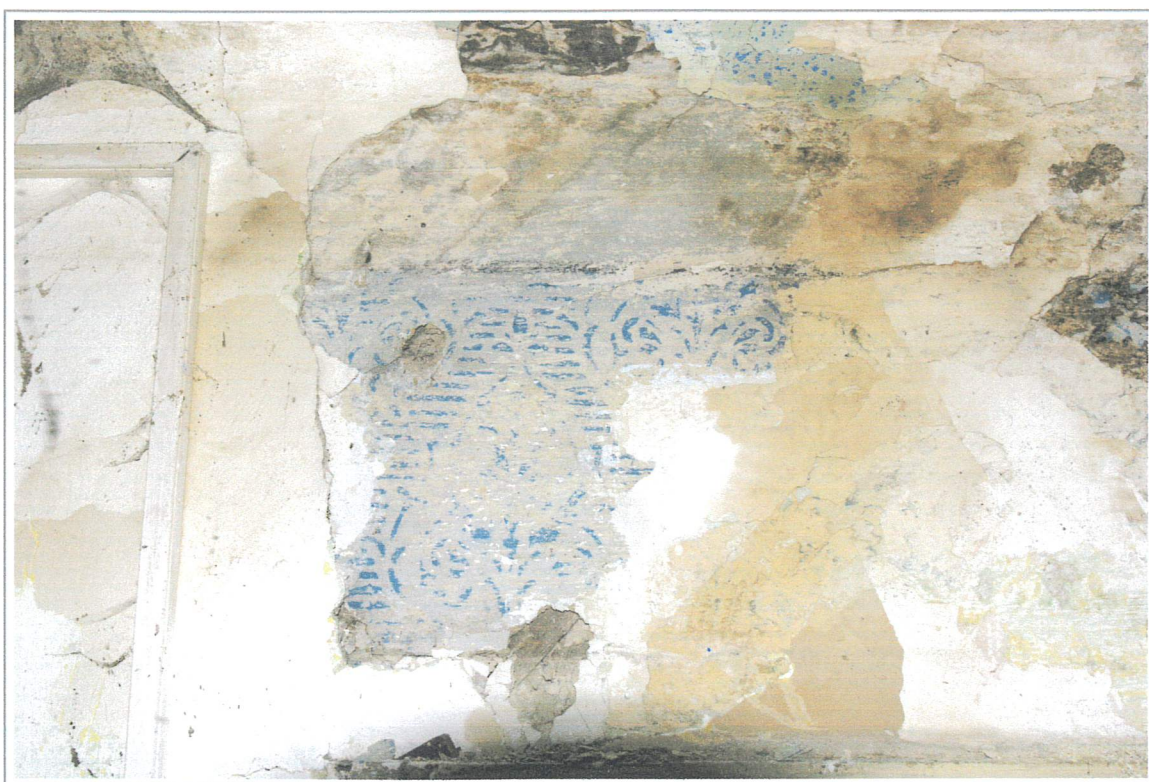
Obr. č. 36.: Pohled na stěnu místnosti za světnicí. Na stěně došlo k samoodryvu nejstarší dochované vrstvy v podobě modré šablonové malby na šedém pozadí. V horní části je viditelná část mladší vrstvy výmalby charakterizované modrým stříkaným dekorem na chladném zeleném pozadí. Na stěnách jsou četné zatekliny a dehtové skvrny.

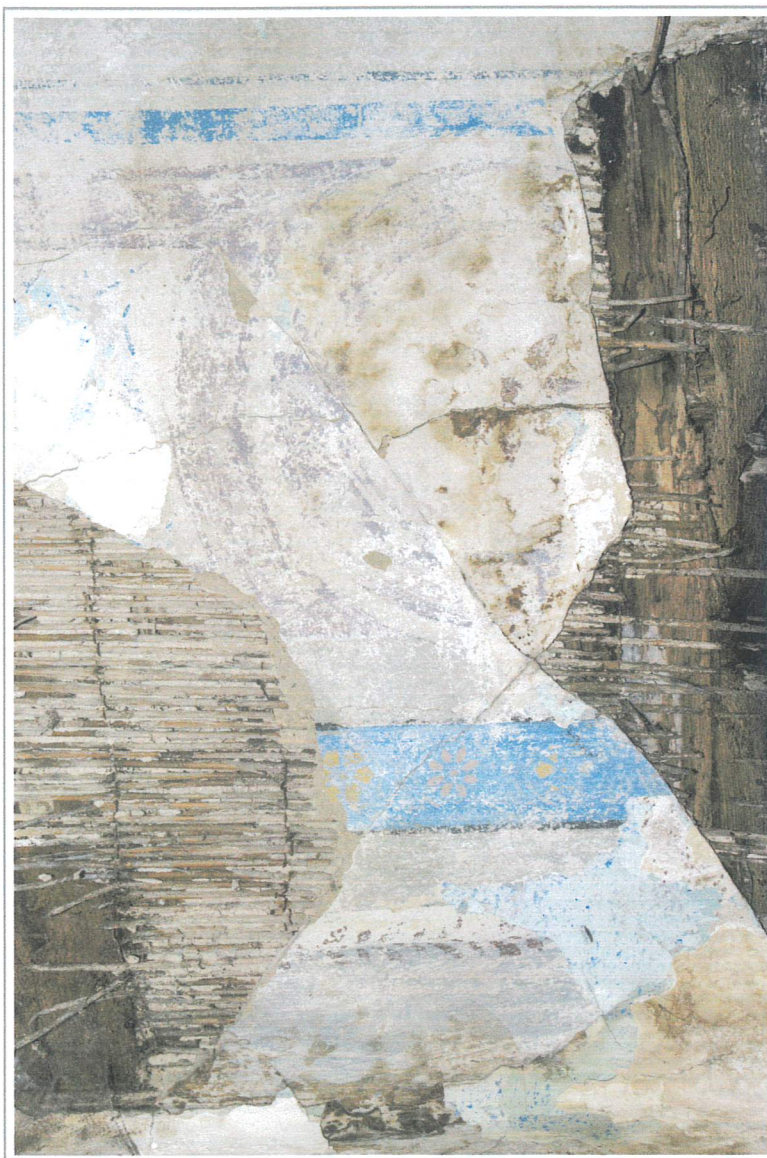
Obr. č. 37.: Pohled na strop místnosti za světnicí. Samoodkryvem zde byla odhalena nejstarší vrstva výmalby. Jedná se o bohatou dekorativní malbu, jejíž stav dochování je velice špatný. Ze snímku je patrné, že také stav dochování podkladních omítek, rákosového podbití i dřevěné konstrukce stropu je v této oblasti havarijní.

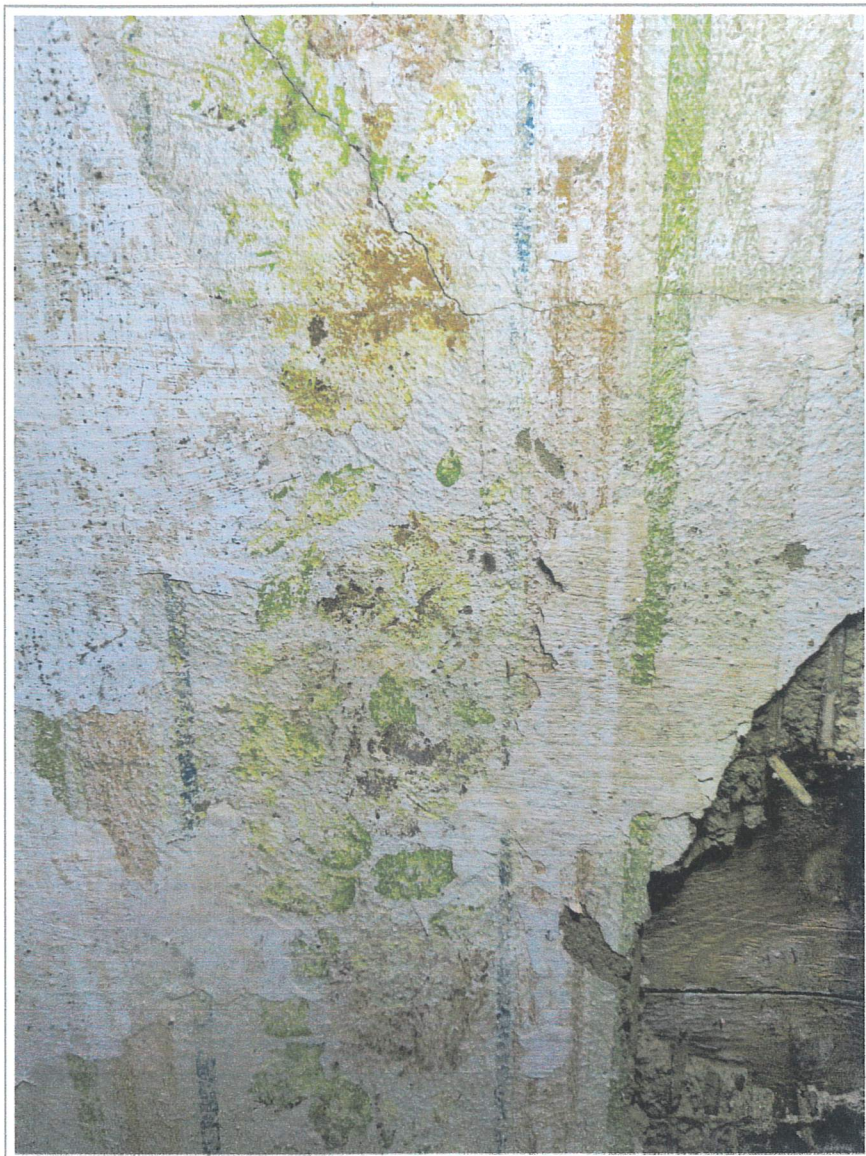
Obr. č. 38.: Pohled na strop místnosti vzadu vlevo (dnešní koupelna). Na snímku jsou patrné pozůstatky dekorativní výmalby. Typově shodné s nejstarší dochovanou vrstvou v místnosti za světnicí. Vlivem zanedbané údržby a následnému zatékání srážkové vody došlo ke značnému poškození stropní konstrukce, rákosového podbití, podkladní omítky i malby samotné. Autor snímku: Tomáš Dostál, březen 2024.

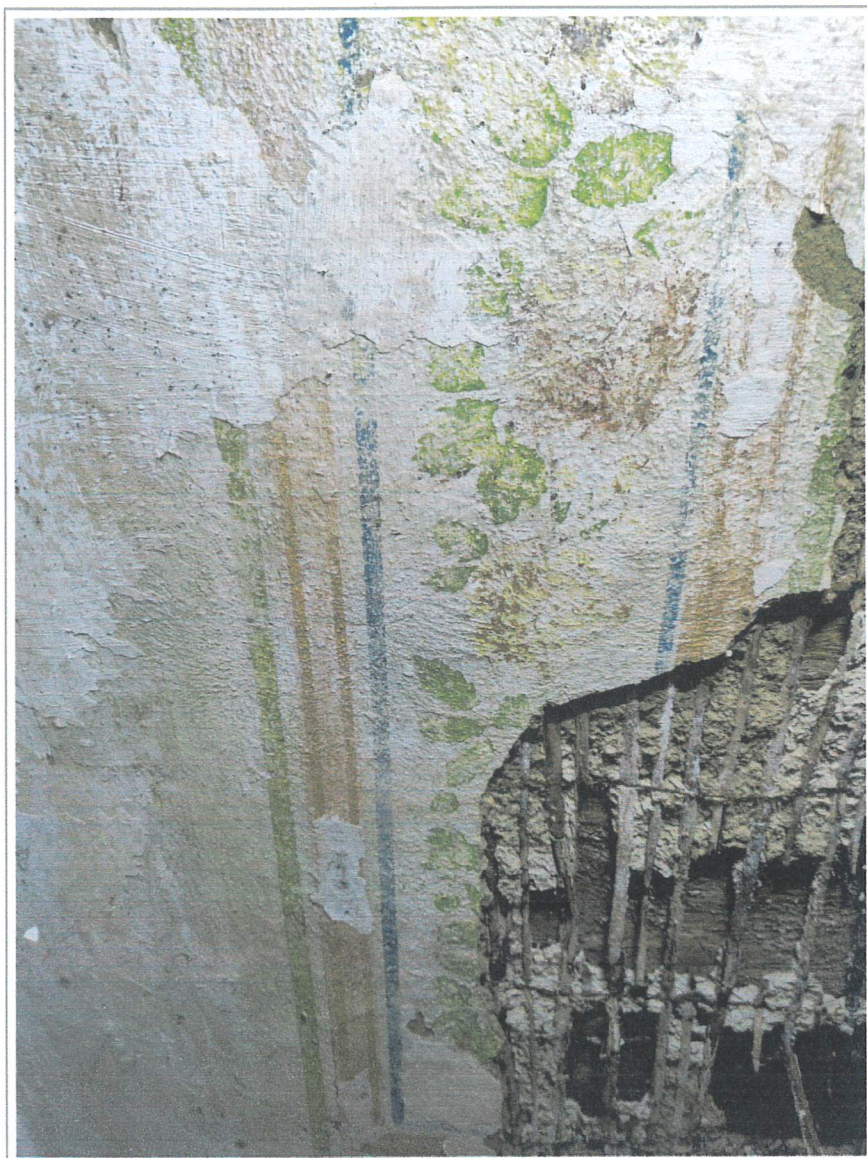
Obr. č. 39.: Pohled na strop místnosti vzadu vlevo (dnešní koupelna). Na snímku jsou patrné pozůstatky dekorativní výmalby. Typově shodné s nejstarší dochovanou vrstvou v místnosti za světnicí. Vlivem zanedbané údržby a následnému zatékání srážkové vody došlo ke značnému poškození stropní konstrukce, rákosového podbití, podkladní omítky i malby samotné. Autor snímku: Tomáš Dostál, březen 2024.
